## マンホール未入孔点検技術 1ー上床版自動撮影装置

| 日本電信電話（株）アクセスサービスシステム研究所 | 正会員 | ○古川 貴之 |

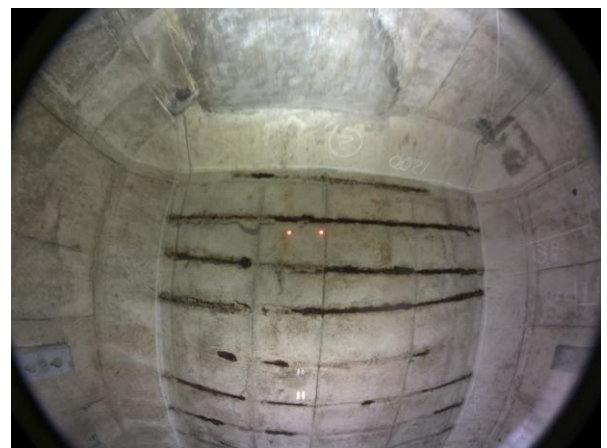
することができるよう、上床版と撮影カメラとの距離を 50 cm とした。NTT が所有する最も大型のマンホールにおいても、上床版をハンチ部まで撮影することが可能であることを確認した(図 2)。

図 2 大型マンホールの上床版撮影画像

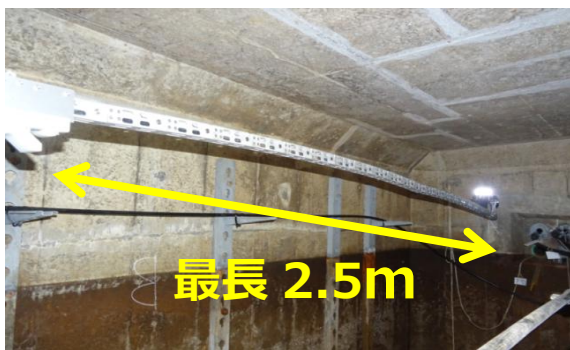
ため、一連の画像が一定の品質であることが望ましい。カメラが上床版に対して一定の距離かつ一定の角度であれば、一画素あたりの長さ、情報量が一定となる。しかし、実際には、アーム部材の自重とアーム部材同士の隙間（遊び）の影響でアームを伸ばすと先端が垂れ下がってしまう。対策としてアーム伸長時のたわみ量を軽減するよう、アーム部材連結箇所にはスペーサを配置することで、先端の垂れ下がり抑制した。大型マンホールでは、アームを最大 2.5 m 伸長させる必要があるが、L 字ガイドの位置を基準としてアームのたわみを上下約 5cm 以下に抑制することに成功した（図 3）。

図 3 アームを 2.5 m 伸張させた状態

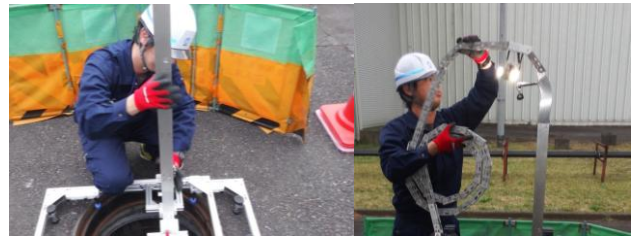
自動点検・装置撤去までに要する時間も 15 分程度であり、同等な稼働時間で点検が可能である。非熟練者でも数回の訓練で、15 分以内での作業が可能であった（図 5）。

図 5 点検作業の様子
