平地走行型ロボットを用いたコンクリート内部欠陥の非破壊評価手法

立命館大学大学院 学生会員 ○野崎 峻
 立命館大学工学部 正会員 内田慎哉
 オンガエンジニアリング 松橋貴次
 オンガエンジニアリング 栗原陽一
 ケミカル工事 神田利之

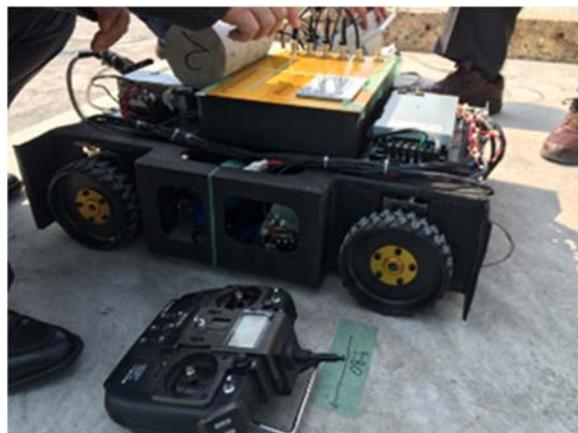
図-2 平地走行型ロボットの概要

電磁ハンマの打撃体先端は球冠上になっており、コンクリートに対して一定の力で打撃することができる。磁歪センサは、磁歪現象を利用したセンサで、広い帯域の周波数に対して感度を有している。一度に広域を計測するために、電磁ハンマと磁歪センサが 1 体となったユニット (図-1 参照) を 3 個連結させた。図-2 に平地走行型ロボットの概要を示す。

平地走行型ロボットは、電磁ハンマと磁歪センサを一体としたユニットを 3 台連結したものである。電磁ハンマにより RC 床版のコンクリート表面に打撃を加えることにより弾性波を入力し、同じ表面に設置した磁歪センサで弾性波を受信することで、コンクリート内部欠陥を非破壊で検出する。本研究では、指標値として「受信波形の振幅の絶対値の最大値」と「受信波形の振幅の二乗和」の 2 つを設定した。

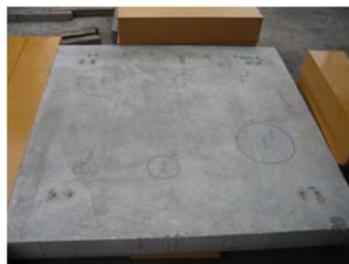
図-3 RC 床版供試体

RC 床版供試体は、縦 2000mm、横 2000mm、厚さ 180mm である (図-3 参照)。床版内部には、水平ひび割れを模擬した欠陥が 6 種類埋設されている (図-4 参照)。欠陥直径は 100mm, 200mm, 400mm, 欠陥深さは 32mm, 142mm である。

図-3 に示す RC 床版供試体に対して、床版上を 50mm 間隔で平地走行型ロボットにより計測を行った。計測点および欠陥配置を図-4 に併せて示す。

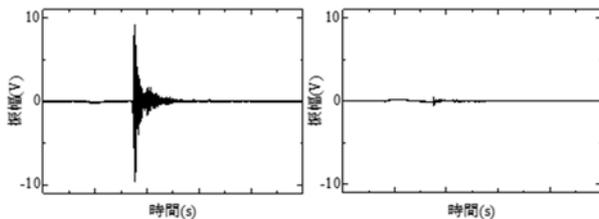
図-5 受信波形 (左：欠陥直上, 右：健全部)

欠陥直径 400mm で欠陥深さ 32mm の直上で得られた受信波形と、欠陥の無い健全部において得られた受信波形の一例を図-5 に示す。図より、欠陥上と健全部では明らかに波形の形状が異なり、欠陥上の振幅値が健全部のそれよりも大きくなった。これは、欠陥上のコンクリート部分がたわみ振動したことに起因していると考えられる。

- 1) 欠陥直径 400mm および 200mm の欠陥深さ 32mm の直上で計測した受信波形においては、健全部と比較して、振幅が明らかに大きくなった。
- 2) 欠陥直径 100mm の欠陥深さ 32mm の直上で計測した受信波形においては、健全部と比較して振幅の差異はみられなかった。
- 3) 欠陥直径 400mm, 200mm, 100mm の欠陥深さ 142mm の3ケースにおいては、健全部と比較して、振幅の大きさに違いは見られなかった。
- 4) 「受信波形の振幅の絶対値の最大値」および「受信波形の振幅の二乗和」をそれぞれ用いてコンター図を作成した。いずれの指標値においても、欠陥直径が 400mm および 200mm で欠陥までの深さが 32mm の場合では、欠陥の位置を視覚的に捉えることができた。ただし、上記以外の欠陥については、受信波形と同様に、欠陥の位置を把握することは困難であった。

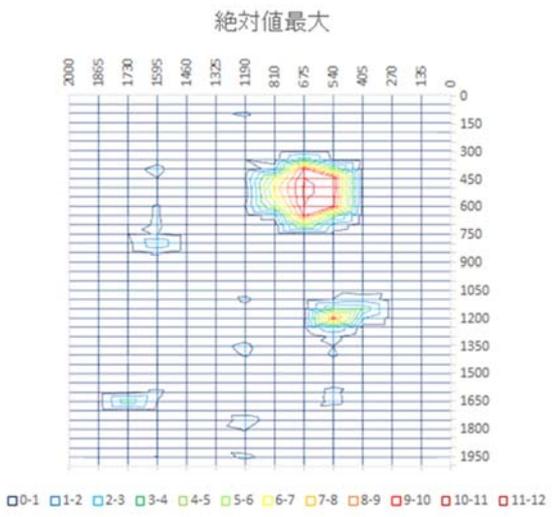
図-6 絶対値の最大値を用いて作成したコンター図

欠陥上と健全部で得られた受信波形の振幅値の相違から、指標値として「絶対値の最大値」と「振幅の二乗和」をそれぞれ用いてコンター図を作成した。図-6 および図-7 に得られたコンター図をそれぞれ示す。いずれの場合においても、欠陥直径 400mm, 200mm で欠陥深さ 32mm の場合においては、欠陥の位置を視覚的に把握することができる。ただし、欠陥深さ 32mm の場合でも欠陥直径 100mm では、欠陥位置を推定することは困難であった。これに対して、欠陥深さ 142mm に着目すると、欠陥直径 400mm, 200mm では健全部と比較して指標値が僅かではあるが変動しており、欠陥直径 100mm では健全部と同程度であった。

以上より、「受信波形の振幅の絶対値の最大値」および「受信波形の振幅の二乗和」をそれぞれ用いてコンター図を作成した。いずれの指標値においても、欠陥直径が 400mm および 200mm で欠陥までの深さが 32mm の場合では、欠陥の位置を視覚的に捉えることができた。
