## 部分的鉄筋腐食をさせた RC ディープビームにおけるせん断耐力に関する実験的研究

## 1. 研究の背景と目的

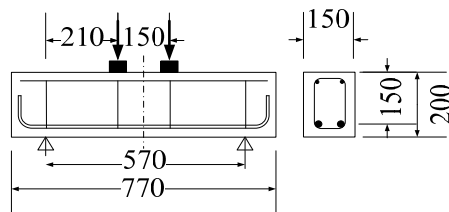
図-1 試験体概要

試験体概要図を図-1 に示す。本研究では、軸方向鉄筋の腐食を促進させるため、図-2 のような電食試験を実施し、その後載荷試験を行った。実験パラメータは腐食領域、腐食位置、腐食程度とした。試験体は No.1~No.3 とし、それぞれ表-1 に示す範囲の鉄筋を腐食させた。電食試験では、主鉄筋、3%NaCl 水溶液を浸したスポンジ、ステンレス板、銅線で回路を作成し、目標腐食量に達するまで通電した。このとき、試験体底面に接触させるスポンジの幅で腐食領域を管理し、腐食程度は電流量と通電時間で制御した。

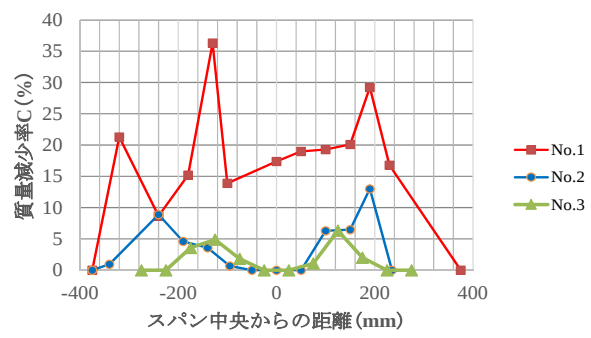
図-3 質量減少率分布

図-3 に No.1~3 における軸方向鉄筋の質量減少率分布を示す。No.1 ではスパン中央の右側と左側で質量減少率に差がみられる一方、No.2、No.3 では左右のスパンで同程度の質量減少量となった。また、鉄筋質量減少率の最大値は、それぞれ No.1 で 36%、No.2 で 13%、No.3 で 6% であった。

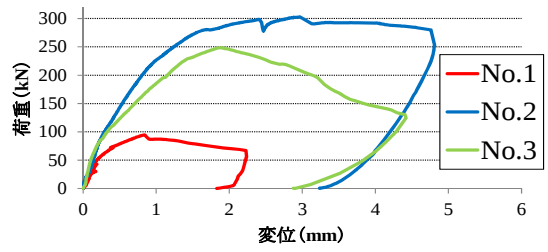
図-4 荷重-変位関係

図-4 に各試験体の荷重-変位関係を示す。また、表-2 に載荷試験結果ならびにせん断耐力比を示す。せん断耐力の算定値は、以下の式 2) を用いて算出した。

図-4の荷重-変位関係を見ると、曲げひび割れ発生後の約50kNまで剛性は同程度であったが、その後の挙動が各試験体で異なることがわかる。載荷試験では、No.1において斜めひび割れから最大荷重に至る間で斜めひび割れが急激に進行していく様子が確認できた。また、荷重最大値がせん断耐力の算定値を下回ったことから、健全時と比べて破壊しやすい耐力機構になったことがわかる。No.2, No.3では斜めひび割れ発生から最大荷重に至る間で斜めひび割れがゆっくりと進行していく様子が確認できた。また、No.2, No.3ともに荷重最大値がせん断耐力の算定値を上回ったことから、健全なほうと比べて異なる耐力機構になったことが推察できる。

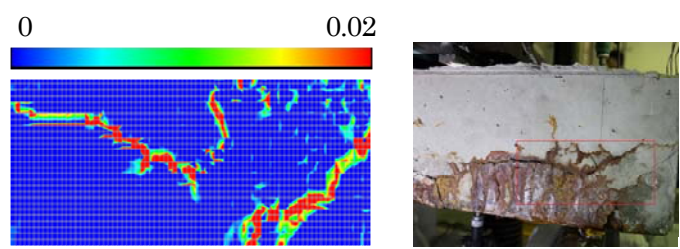
図-5 斜めひび割れ発生時の表面ひずみ分布 (No.1)

No.1において、破壊した側のせん断スパンの定着部付近を対象とした画像解析によって得た結果の内、斜めひび割れ発生時(80kN)の最大主ひずみ分布を図-5に示す。No.1では載荷前から存在する2つの腐食ひび割れに引張ひずみが集中していることを確認できる。このことから複数の腐食ひび割れが載荷中に進展していたことが実験的にわかった。

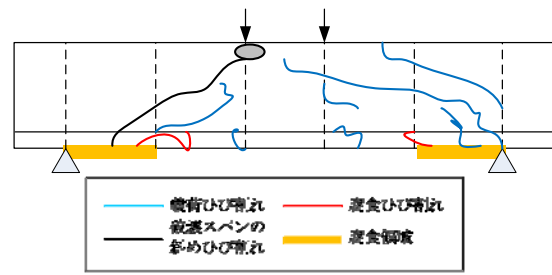
図-6 ひび割れ図 (No.2)

図-6にNo.2のひび割れ図を示す。No.1では腐食ひび割れから発生した等曲げ区間の曲げひび割れが上方へ進展し、開口する曲げ破壊を示した。No.2では腐食ひび割れから斜めひび割れが進展したが、開口に至らず、最終的には腐食ひび割れ近傍から発生した斜めひび割れが進展、開口し、載荷点付近でせん断圧縮破壊を示した。No.3では支点と載荷点を結ぶような斜めひび割れが発生したが、そのひび割れは進展せず、230kNあたりで新しく斜めひび割れが発生、進展し、載荷点付近でせん断圧縮破壊を示した。
