コンクリート収縮を考慮した合理的な高架橋設計の為の一考察

ジェイアール東日本コンサルタンツ株式会社 正会員 ○小関 聡一郎
 ジェイアール東日本コンサルタンツ株式会社 フェロー 栗原 啓之
 ジェイアール東日本コンサルタンツ株式会社 正会員 篠田 健次

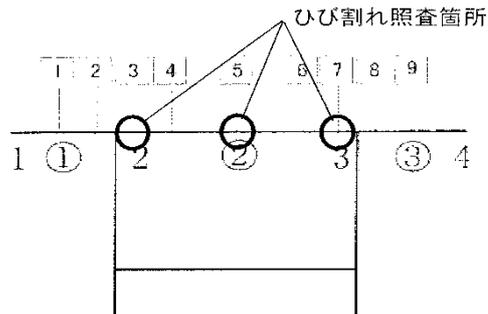
図-1 外観ひび割れ照査箇所

これより、(1)式の σ_{se}/E_s と ϵ'_{csd} の項において、コンクリートの収縮がダブルカウントとなっていることが懸念される。表-2に外観ひび割れが決定ケースとなっている既設高架橋上層梁の設計総括表を添付するが、ひび割れ幅が0.292mm、照査値が0.97となっている。これは(1)式より算出した値となるが、仮に ϵ'_{csd} の値を0として未考慮とした場合、ひび割れ幅が0.197mm、照査値が0.66となり、外観ひび割れが決定ケースではなくなり、鉄筋減となる可能性がある。また、高架橋におけるひび割れ照査は図-1に示す箇所にて実施することとなっているが、隅角部部分はハンチ筋が設置されていることからひび割れが決定ケースとなっていると鉄筋量が増加し、過密配筋となる。

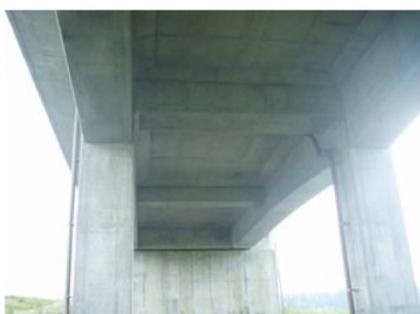
写真-1 高架橋断面 (平泉)

RCビームスラブ式ラーメン高架橋で 3 径間の高架橋が連続する構造となっている。本高架橋の梁は外観ひび割れ幅が決定ケースとなっており、照査値としては $0.997 < 1.00$ 、ひび割れ幅は 0.209mm となっている。写真-1～写真-3に現地調査の写真を掲載するが、目視の範囲においては梁・柱にひび割れは確認出来なかった。一部のスラブには写真-3に示すようにひび割れが生じていることが確認出来た。

本稿では、設計的な観点からひび割れ照査の妥当性を確認する為、外観ひび割れが決定ケースとなっている高架橋の現地調査を行った。 0.3mm 程度のひび割れが生じる設計となっていたが、結果として、本調査の範囲においては目視で確認できると思われる 0.3mm 程度のひび割れは見受けられず、現設計の ϵ'_{csd} (高架橋の場合は 300×10^6) は過大であると考えられる。 今後は詳細なひび割れ確認を実施し、高架橋設計における ϵ'_{csd} の低減もしくは削除することで、より合理的な高架橋設計を実施できると考える。 また、多賀城付近高架橋のスラブのひび割れに関してはスラブの中央で分割施工されている為、後施工されたスラブ部分において梁の拘束効果が強くなりひび割れが発生したものと考えられる。 分割施工を行う際には梁による拘束効果も適切に評価する必要があると考える。

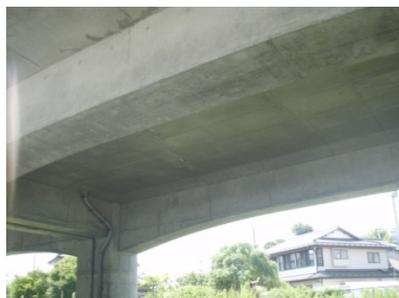
写真-4 高架橋側面 (多賀城)

RCビームスラブ式ラーメン高架橋で 4 径間の高架橋が連続する構造となっている。本高架橋の梁も衣川橋りょうと同様に外観ひび割れ幅が決定ケースとなっており、照査値としては $0.956 < 1.00$ 、ひび割れ幅は 0.287mm となっている。写真-4、写真-5に現地調査の写真を掲載するが、目視の範囲においては梁・柱にひび割れは確認出来なかった。一部のスラブには写真-4、写真-5に示すようにひび割れが生じていることが確認出来た。
