## 中詰めコンクリートの水和発熱に伴う鋼管シャフトの熱膨張を考慮したスリムケーソン橋脚の温度ひび割れ対策

東急建設(株) 正会員 ○前田欣昌 正会員 樋口春樹  
篠原 寛 一安勝印

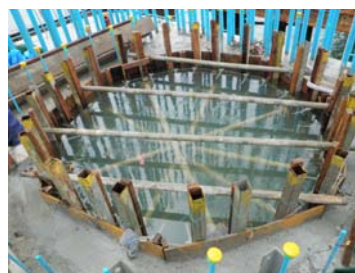
写真1 シャフト内満水対策

先行壁を施工する前に鋼管の温度を測定したところ、解析による想定よりも5℃程度高かったため、シャフト内を水で満たし、鋼管の温度を低下させた。さらに先行壁のコンクリート温度を極力低下させるために、写真1に示すように、先行壁打設後に内部を水で満たした。結果として、橋脚にひび割れの発生は確認されず、事前検証が妥当であったものとする。橋脚の完成状況を写真2に示す。
