## 感潮河川下の地下鉄潜函トンネルの塩害対策工事

| 東京地下鉄株式会社 | 改良建設部 | 設計課 | 正会員 | 藤沼 | 愛 |

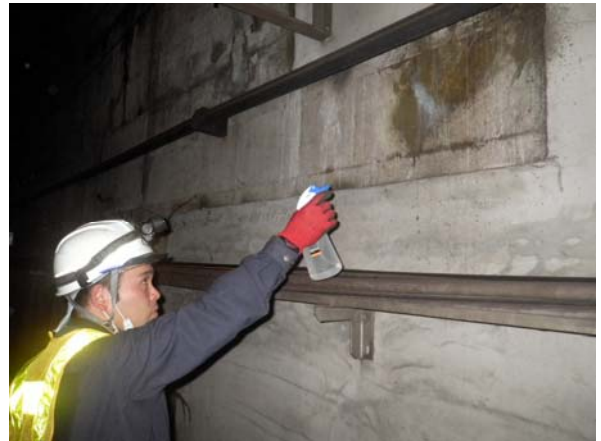
写真1 硝酸銀溶液噴霧状況

硝酸銀溶液の噴霧により、構造物表層から塩化物イオンの付着が確認できなかった箇所は、従来通りの補修工を施した。塩化物イオンの付着が確認できた箇所は、目視検査及び打音検査を実施し、濁音が認められる範囲は、塩害対策工を施した。

周期的なトンネル全般検査の実施により、要補修と判定された漏水やモルタル剥離などの変状箇所について、塩化物イオンの浸入による劣化であるか否かを特定するため、硝酸銀溶液を構造物表層へ噴霧する工法を用いた。この工法は、硝酸銀溶液と塩化物イオンが反応することにより、塩化銀が生成され、白色に変色する特性を活かしたものである<sup>1)</sup>（写真1）。

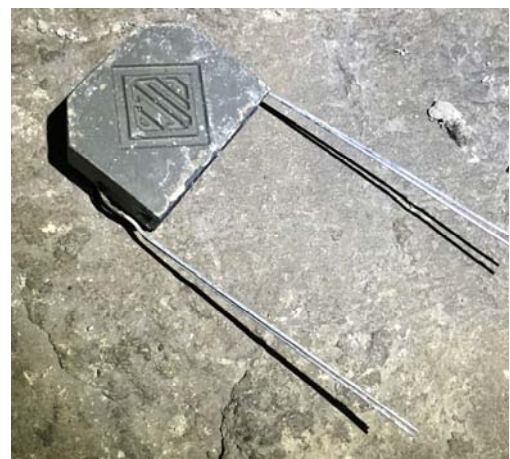
写真2 埋設型犠牲陽極材

かぶりコンクリートを人力はつりにより撤去して鉄筋を露出させ、鉄筋の腐食度を判定した。鉄筋が断面欠損している場合は、鉄筋を取り替えるか、重ね継手により鉄筋を配置して断面補強した。鉄筋が断面欠損しておらず、腐食が進行している場合には、埋設型犠牲陽極材（写真2）を用いた、電気防食工法を採用し、腐食の進行を抑制した。

腐食反応を抑制する電気防食工法には、近傍に設置した電源装置から防食電流を供給する外部電源方式と、鉄筋よりも腐食しやすい金属を鉄筋とつなぎ、電位差により防食電流を供給する流電陽極方式がある。営業線トンネルという特殊な環境であり、内空が狭く、電源装置の設置が難しいことに加えて、迷走電流が危惧されることから、流電陽極方式を採用した。

電気防食工法で採用した犠牲陽極材の効果持続性については、試験施工の結果より 10 年程度持続する結果が得られているが、今後様子を継続的にモニタリングし、犠牲陽極材の交換時期や防食電流の供給量について再評価をする必要がある。また、犠牲陽極材の設置手間の解消や、犠牲陽極材消耗時には、容易に取り替えられるような施工法、構造検討を今後進める必要がある。
