ASR 劣化した PC 梁試験体の曲げ載荷試験時に破断した PC 鋼棒の破断原因調査

IHI インフラ建設 正会員 ○高木祐介 IHI インフラ建設 樋口泰久
IHI インフラ建設 正会員 廣井幸夫

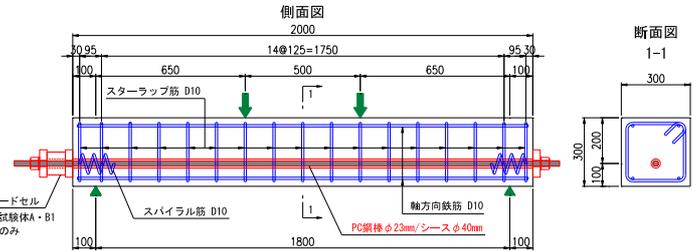
図-1 試験体概要図

ASR により劣化した PC 梁構造物の曲げ耐荷性能を確認するため、PC 鋼棒φ23mm (SBPR930/1080) を配置した PC 梁試験体を製作し、曲げ載荷試験を行った (図-1)。試験体は、非反応性骨材のみを使用した健全試験体 A と、反応性骨材を使用した ASR 試験体 B1・C を製作した (表-1)。養生は、載荷試験前までに約 1.5 年間行い、健全試験体は暴露養生、ASR 試験体は温度 40℃、湿度 95%以上の恒温室にて、飽和 NaCl 溶液噴霧による ASR 促進養生を行った。なお、ASR 試験体 C は、促進養生前に PC グラウトを充填したが、健全試験体 A および ASR 試験体 B1 は、ロードセルにより緊張力の経時変化を測定するため、促進養生中は PC グラウトを充填せず、載荷試験の約 2 ヶ月前に PC グラウトを充填した。

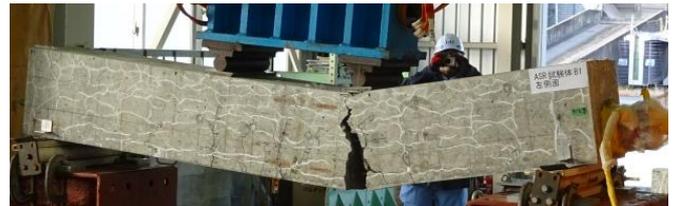
写真-1 ASR 試験体 B1 の破壊状況

曲げ載荷試験の結果、ASR 試験体 B1 以外は曲げ圧縮破壊したが、ASR 試験体 B1 は、曲げ圧縮破壊する前に PC 鋼棒が破断し、想定外の破壊に至った (写真-1)。そこで、本稿では PC 鋼棒の破断原因を検討するため実施した「破断面観察」、「腐食状況の確認」、「引張試験」について報告する。

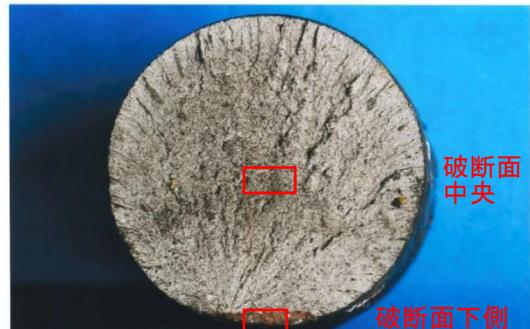
写真-2 破断面の外観写真

PC 鋼棒の破断面観察として SEM による破面形態の確認および SEM-EDX 分析による元素定性分析を実施した。破断面の外観写真を写真-2 に、SEM による破断面下側 (PC 梁試験体の下側) および破断面中央の観察写真を写真-3 に示す。観察の結果、腐食していた破断面下側は粒界破面、破断面中央はへき開破面を呈しており、破断は、腐食していた PC 鋼棒下側が起点となり、水素脆化または応力腐食割れにより脆性的に破断したと考えられる。

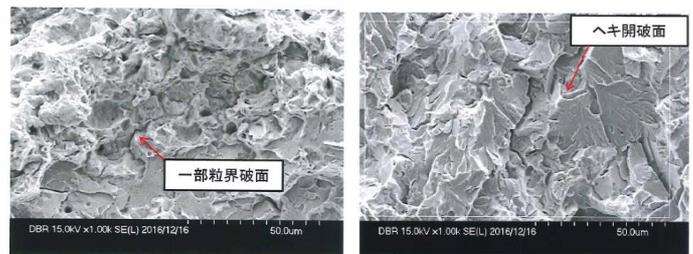
写真-3 SEM 観察写真

(a) 破断面下側 (b) 破断面中央

ASR 試験体 B1 の PC 鋼棒の破断直前には、緊張力(ケミカルプレストレス含む) + 載荷により支間中央に約 0.6%の伸びが発生していた。ASR 試験体 B1 の PC 鋼棒は著しく腐食し、引張試験の伸びは 0.4%まで低下していたことから、腐食のカソード反応により生じた水素原子が鋼棒表面に吸着後、鋼棒中に侵入し、水素脆化または応力腐食割れにより破断した可能性が高い。

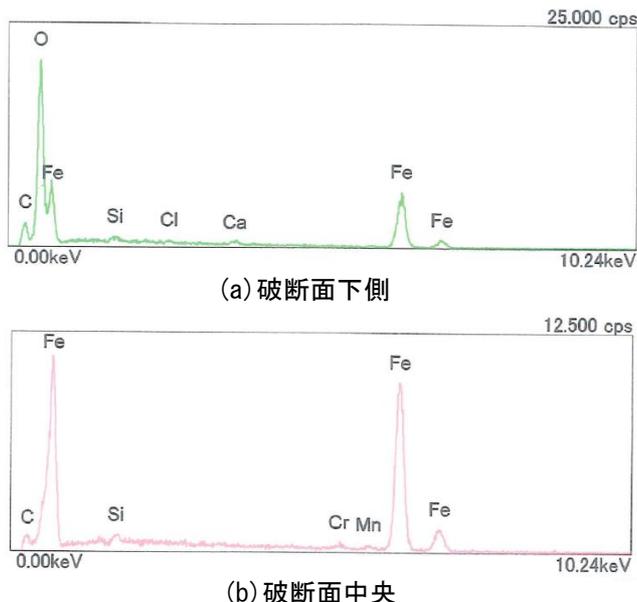
図-2 破断面下側の SEM-EDX 分析結果

図-2 に、破断面下側および破断面中央の SEM-EDX による元素定性分析結果を示す。破断面下側は、破断面中央と比較し、腐食による酸素 (O) の増大が確認され、少量の塩素 (Cl) も検出された。

前記したように ASR 試験体 B1 は、ロードセルによる緊張力の経時測定のため促進養生中に PC グラウトを充填していなかった。試験体と PC 鋼棒用支圧板との隙間などの養生はしていたものの、SEM-EDX により破断面に Cl が検出されたことから、シース内に飽和 NaCl 溶液が侵入し、PC 鋼棒の腐食を促進した可能性が高い。今回の PC 梁試験体では、PC グラウトを充填せずに飽和 NaCl 溶液噴霧による ASR 促進養生を実施したことにより、PC 鋼棒が腐食し破断に至ったが、実際の PC 構造物においても PC グラウトの充填不良が報告されており¹⁾、特に沿岸地域や凍結防止剤が散布される地域では、ASR の進行とともに、PC グラウトの充填不良により PC 鋼材が腐食し、破断に至る危険性があると考え

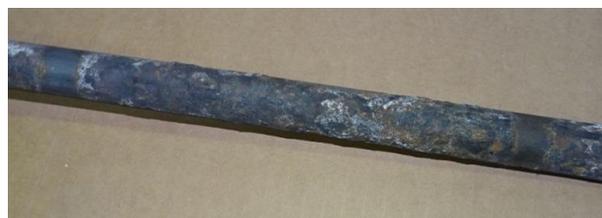
写真-4 ASR 試験体 B1 の PC 鋼棒の腐食状況

表-2 に各 PC 鋼棒の腐食面積率(腐食表面積/全表面積)、断面残存率(最小断面積/公称断面積)を示す。また、写真-4 に ASR 試験体 B1 の PC 鋼棒の腐食状況を示す。ASR 試験体 B1 の PC 鋼棒①, ②は、その他の試験体の PC 鋼棒と比較し、腐食面積率は 68.1%, 53.8%, 断面残存率は 94.0%, 94.8%と著しく腐食していた。
