## 橋梁通信管路に用いる FRP 補修管の暴露試験

日本電信電話株式会社 正会員 ○田代 善彦<sup>1</sup>, 出原 克也  
株式会社栗本鐵工所 竹田 誠

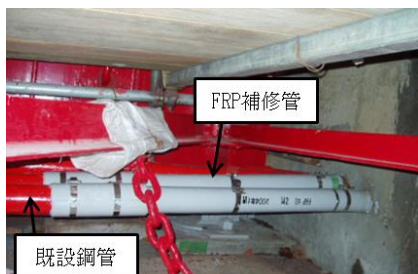
図 1 FRP 補修管の補修例

日本電信電話株式会社（以下、「NTT」という）はおよそ 4 万橋の橋梁に通信管路（以下、「橋梁通信管路」という）を添架しており、主に鋼管と硬化ビニル管を使用している。腐食劣化や破損等の故障が生じた場合は、FRP 素材の半割管（以下、「FRP 補修管」という）に取り替え、安全な通信設備を維持している。橋梁通信管路は屋外に設置されるため、降雨や紫外線等の影響を受ける。そこで、72 ヶ月間の暴露試験を行い、FRP 補修管の耐候性を検証した。

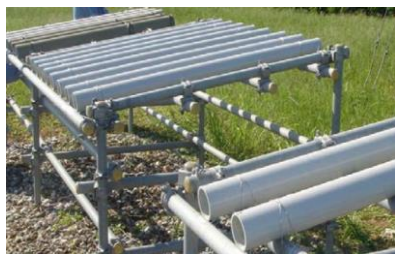
図 2 暴露試験体の設置状況

暴露場所は日光、風、雨に晒され、雪により埋もれない場所とし、5～10° の勾配をつけて設置した。また、試験体の長さは 1,500mm とし、試験体が風で飛ばされないよう固定し、試験期間中は移動しないことを原則とした。設置状況を図 2 に示す。

宮古島にて 72 ヶ月間の暴露試験を実施し、強度と光沢度の変化を検証した。
