損傷した円形 RC 橋脚の SHCC による補修性能の検討

岐阜大学 学生会員 ○矢野 義知, 学生会員 山本 翔吾, 正会員 木下 幸治
 株式会社デーロス・ジャパン 正会員 林 承燦, トーヨーマテラン株式会社 正会員 新家 一秀

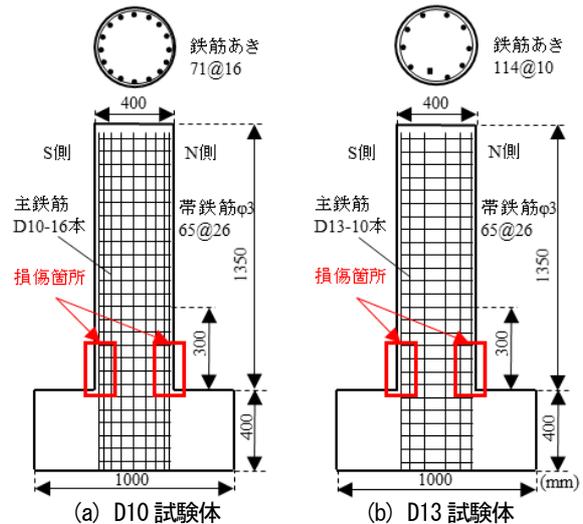
図-1 円形 RC 橋脚試験体

図-1 に試験体の形状と寸法、ならびに損傷箇所を示す。既往の研究⁴⁾により損傷した円形 RC 橋脚に対して補修を実施し、再度繰返し載荷試験を実施した。主鉄筋に異形鉄筋 D10, D13 を用いた縮小試験体をそれぞれ D10 試験体, D13 試験体とする。図-2 に D10 試験体の損傷状況を示す。S 側では橋脚基部から高さ 150 mm、幅 300 mm の範囲 (図-2 (a)), N 側では橋脚基部から高さ 150 mm、幅 250 mm の範囲 (図-2 (b)) においてかぶりコンクリートが剥離している。損傷状況は S 側の主鉄筋が座屈によりはらみ出しており、橋脚基部から 1 段目の帯鉄筋が破断している。D10 試験体は D13 試験体と比較して損傷範囲が広く、主鉄筋の座屈がみられた。図-3 に損傷した試験体のコンクリートのはつり状況を示す。橋脚の基部から 300mm の範囲のかぶりコンクリートをチップングによりはつった。はつり深さは主鉄筋径を含めたかぶり深さを目標とし、D10 試験体の一番深い箇所では 35 mm、一番浅い箇所では 21 mm、D13 試験体の一番深い箇所では 52 mm であった。D10 試験体と D13 試験体の帯鉄筋が破断した箇所には橋脚製作時と同様の帯鉄筋を新たに巻きなおした。なお、座屈した主鉄筋は補修していない。SHCC の配合は水結合材比 40%、単位水量 335 kg/m³ で長さ 12 mm、直径 0.04 mm のポリビニルアルコール (PVA) 繊維を 2 vol% 混入させた。既往の研究³⁾では、橋脚のコンクリートよりも高強度な補修材を用いた RC 部材の補修前

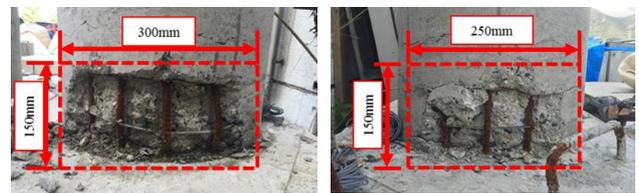
図-2 試験体の損傷状況

(a) N 側 (b) S 側

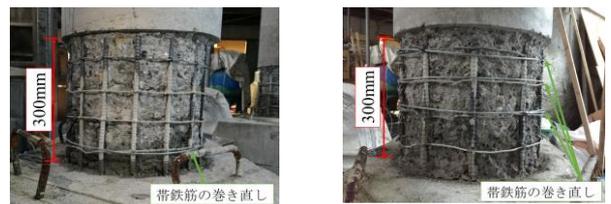
図-3 補修前の試験体

(a) D10 試験体 (b) D13 試験体

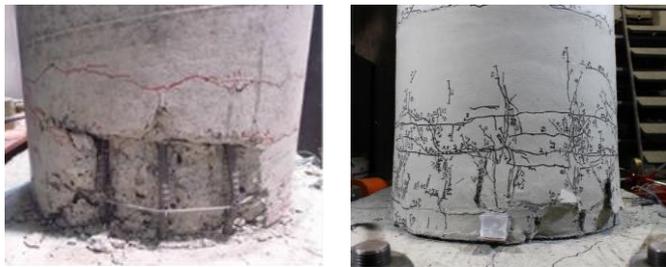
図-4 D10 試験体の損傷状況 (S 側)

(a) 補修前 (b) 補修後

図-4にD10試験体の補修前後の損傷状況のS側のみを示す。補修後は補修前に比べて補修材に使用したSHCCの複数微細ひび割れ効果により、ひび割れ本数が非常に多くなっていることがわかる。またD10試験体の方がD13試験体より主鉄筋本数が多いことから主鉄筋に沿ったひび割れが多く確認できた。かぶりコンクリートの剥離については、補修前では主鉄筋の外側のかぶりコンクリートが大きく剥離するのに対して、補修後はひび割れに沿って剥離するとともに、3層に吹き付けた補修部が層ごとに剥離し、特に外側の1層目が大きく剥離する損傷形態であった。試験中において、D10試験体、D13試験体ともに、 $-13.0 \delta_y$ 時に金属音が確認でき主鉄筋が破断したと思われる。 $-13.0 \delta_y$ 以降、復元力の急激な低下が確認でき、繰返し載荷実験を複数回行った影響により、主鉄筋が低サイクル疲労破壊した可能性が考えられる。

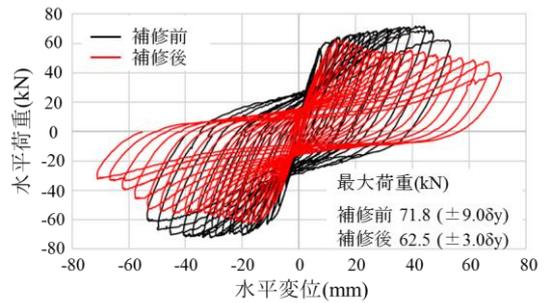
図-5 D10 試験体の P-δ 曲線

図-5にD10試験体の補修前後のP- δ 曲線を示す。補修後の最大荷重は $\pm 3.5 \delta_y$ 付近で62.5kNとなり、補修前の最大荷重71.8kNの90%程度に回復したことが確認できた。補修後の最大荷重までの荷重増加は補修前の荷重増加に比べて大きいことが確認でき、最大荷重以降では補修後の耐力の低下が補修前に比べ早いことが確認できた。早期耐力低下が起きた要因として、補修前の載荷実験で受けた軸方向鉄筋の座屈損傷をそのままとしていること

で、軸方向鉄筋が曲がりやすかったことが考えられる。

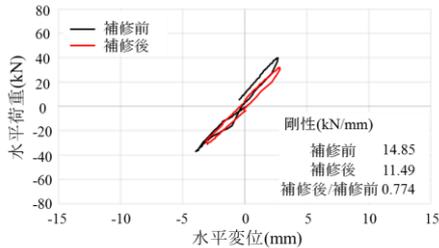
図-6 ±1.0δy 時の履歴曲線

図-6、図-7、図-8にD10試験体の $\pm 1.0 \delta_y$ 、 $\pm 3.0 \delta_y$ 、 $\pm 5.0 \delta_y$ を抜き出した補修前後の履歴曲線と剛性を示す。これらは伸び出しによる水平変位の補正を行った履歴曲線となっている。補修後の剛性は補修前と比較し $\pm 1.0 \delta_y$ で77%程度、 $\pm 3.0 \delta_y$ で106%程度、 $\pm 5.0 \delta_y$ で121%程度となり、 $\pm 3.0 \delta_y$ で最も近い値を示すことが確認できた。また、補修前後の履歴曲線の形状は $\pm 1.0 \delta_y$ から $\pm 3.0 \delta_y$ までは類似していることが確認できた。補修前後の剛性の変化に着目したとき、 $\pm 1.0 \delta_y$ から $\pm 5.0 \delta_y$ になった際に補修前は剛性が8.0kN/mm程度低下しており、補修後では3.6kN/mm程度低下している。補修前に比べ補修後の方が剛性の低下が抑制されていることが確認できる。補修前にはかぶりコンクリートにひび割れが発生し、引張力を分担しなかった引張側のかぶりが、補修に用いたSHCCのひずみ硬化により引張力を分担したため、補修後は剛性の低下が抑制されたと考えられる。
