## コンクリート構造物にて生じた鉄さびのラマン分光法による生成物評価

清水建設(株) 正会員 ○齊藤 亮介  
 京都大学大学院 正会員 高谷 哲

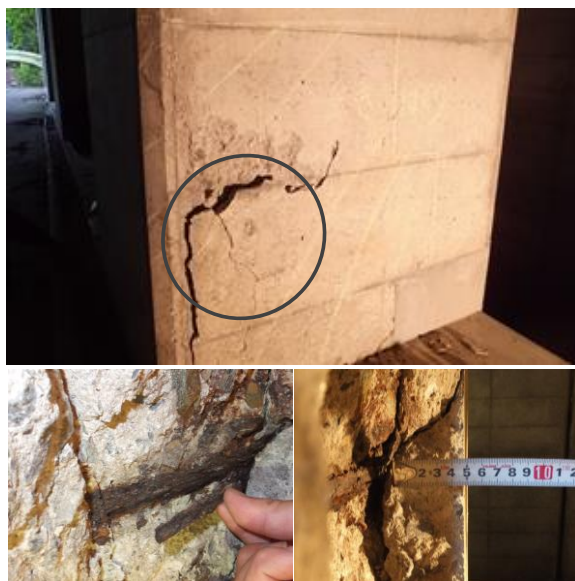
写真 1 構造物 A

海岸から約 1km の位置に建設されたボックスカルバートの柱部材において写真 1 のような鉄筋腐食が生じていた。内部鉄筋を確認したところ、断面が著しく欠損しており、容易に剥離する脆い層状さびが形成されていた。コンクリートの打設年は 1983 年、材料や配調合に関しては不明で、かぶりは約 50mm と比較的大きい。地元住民が当該柱に隣接する手摺に漁網を干していたことがわかっており、腐食の原因はコンクリートに海水が供給されたためであると推察される。ここで採取した試料を試料 A とする。

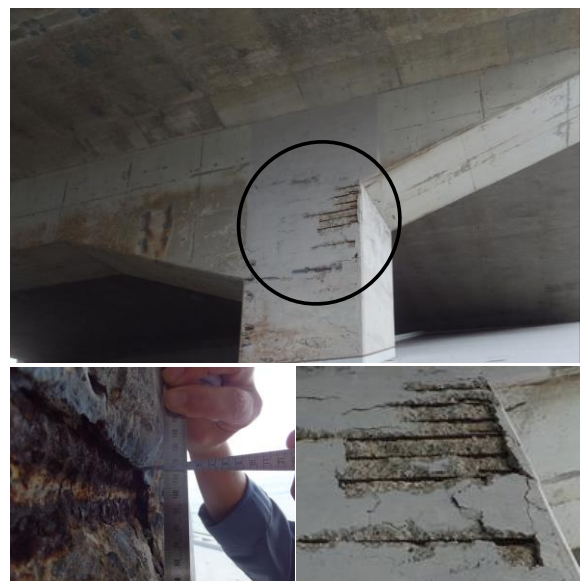
写真 2 構造物 B

海にかかる橋梁の橋脚にて、写真 2 のように広い範囲で腐食劣化が生じていた。構造物 A と同様に層状さびが生じていたが、内部鉄筋はリブの形状が確認でき、鉄筋の損傷は構造物 A よりも軽度であった。コンクリート打設年は 1983 年、水セメント比は 54.1%、設計基準強度は  $24\text{N/mm}^2$ 、セメントは普通ポルトランドセメント、細骨材は旧河川産の陸砂、粗骨材は不明で、かぶりは約 30mm である。また、腐食箇所は海岸からの距離が数 10m であるため海からの風を直接受けることから、飛来塩分が腐食の原因と考えられる。ここで採取した試料を試料 B とする。

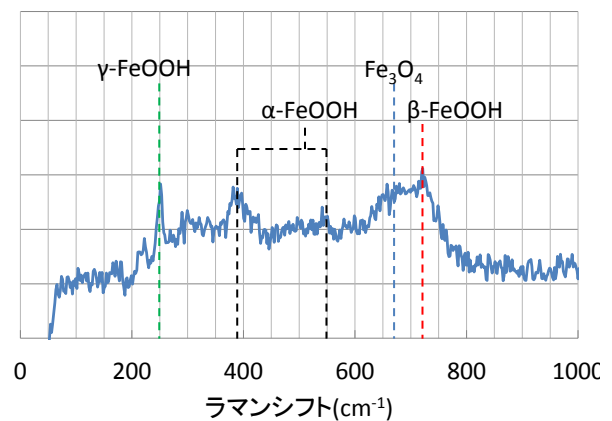
(1) 試料 A

ラマン分光法による分析結果を図 1 に示す。検出された腐食生成物は、試料 A では  $\text{Fe}_3\text{O}_4$  (magnetite),  $\alpha\text{-FeOOH}$  (goethite),  $\beta\text{-FeOOH}$  (akageneite),  $\gamma\text{-FeOOH}$  (lepidocrocite) の 4 成分、試料 B では  $\text{Fe}_3\text{O}_4$ ,  $\alpha\text{-FeOOH}$ ,  $\gamma\text{-FeOOH}$  の 3 成分であった。

図 1 ラマン分光分析結果

試料 A のみで確認された  $\beta\text{-FeOOH}$  の生成には、塩化物イオンの存在に加え pH が中性以下になっていることが必要である<sup>2)</sup>。したがって、構造物 A では腐食の進行に伴い鉄筋近傍の pH が低い状態が継続していたか、あるいは低 pH の水が供給されたと考えられる。また、試料 B では試料 A に比べて  $\alpha\text{-FeOOH}$  の相対的なピーク強度が高いことがわかる。このことから、構造物 B では構造物 A に比べて  $\alpha\text{-FeOOH}$  の生成割合が高かったと判断できる。この  $\alpha\text{-FeOOH}$  は他の腐食生成物が溶解あるいは加水分解された後に再結晶して生じる腐食生成物で、生成後は他の腐食生成物に変化しにくい安定さびとして知られている。生成には水分と時間を要す<sup>1)</sup>ことから、構造物 B では湿潤期間が長かった、すなわち、乾湿繰返しのサイクルが長かったと考えられる。その結果、構造物 B の方が腐食速度は遅く、かぶり厚が小さかったにも関わらず構造物 A よりも鉄筋の損傷が軽度であったものと考えられる。
