## CLT を用いた床版の輪荷重載荷試験

秋田県立大学 正会員 林 知行 正会員 佐々木貴信  
 リテックエンジニアリング(株) 正会員 ○有山裕亮  
 服部エンジニア(株) 正会員 荒木昇吾  
 サンコーコンサルタント(株) 正会員 豊田 淳  
 山口大学 正会員 高海克彦

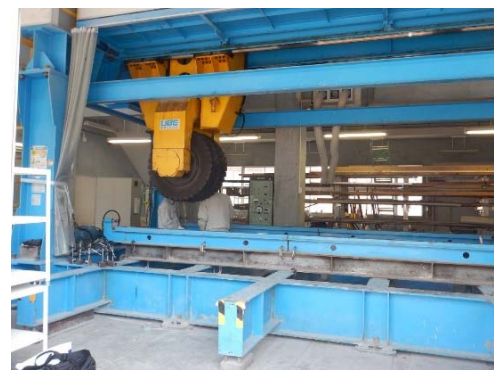
写真-1 輪荷重走行試験機

輪荷重走行試験における試験体の製作概要、計測機器設置箇所および載荷重量について報告する。試験体は主桁を想定した H 鋼にボルトで固定し、床版支間中央に輪荷重を載荷した。

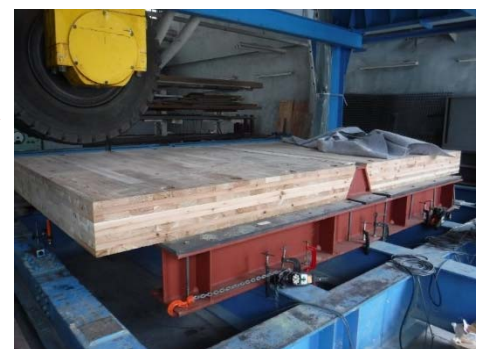
写真-2 試験体

CLT 床版は図-1 のように、橋の長さ方向(橋軸方向)に並べて配置されることが想定される。そのため、本試験では主桁の中心間隔が 2m 程度の鋼橋の床版を CLT 床版に交換するケースを想定した実橋梁の設計を行った<sup>2)</sup>。設計の結果、試験体は 7 層 8 プライ(厚さ 240mm) のスギ CLT とした。本報では床版継手を有する試験(写真-2)の概要について述べる。
