# 金属溶射を利用した流電陽極方式電気防食工法による橋台の防食施工

本稿では、高速道路橋の橋台に対して実施した金属溶射によって犠牲陽極金属を吹付ける電気防食の試験施工のうち、主に現地施工について報告する。

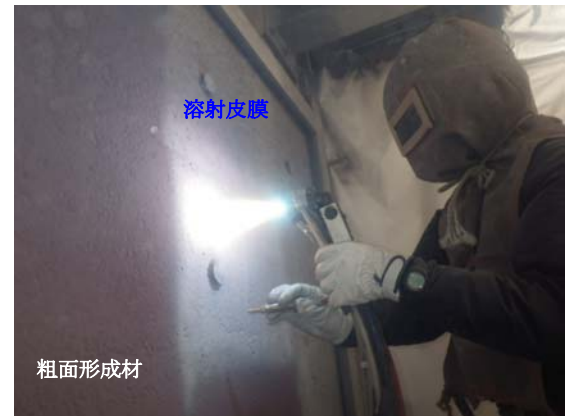
**3.3 溶射の施工** 溶射金属の剥離の原因となる施工対象面の型枠継ぎ目の凹凸の改善、表面の汚れやセメント粉の除去のためにブラストを行ったのち、防食電流を遮断しない導電性の粗面形成材をスプレー塗布した。粗面形成処理後、プラズマアーク溶射<sup>2)</sup>によって犠牲陽極金属を吹付けた。溶射の状況を図-4に示す。図-5は封孔処理終了後の溶射皮膜の状況である。

図-4 プラズマアーク溶射の状況

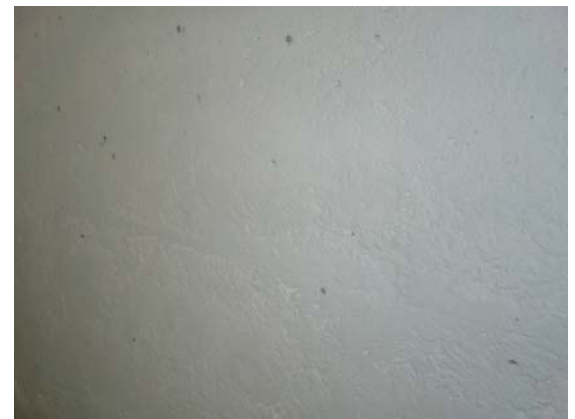
図-5 2次封孔処理後の溶射皮膜の状況

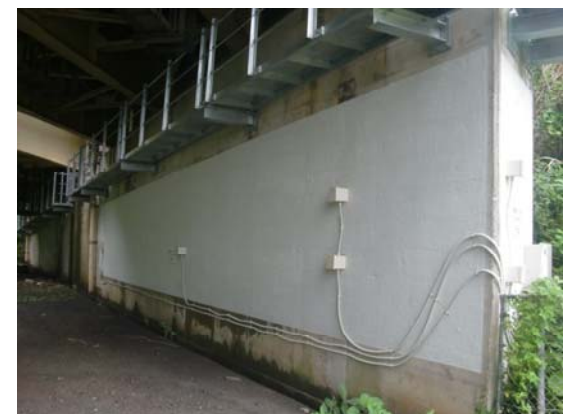
**3.4 通電および初期電位の確認** 図-6のようにそれぞれの接続端子から、橋台側面に設置した測定ボックス内へ電線を配置し、ロガーを通じて結線した。結線当日の通電量・電位は表-1のとおりである。ASTM C 876によれば、鉄筋の電位はいずれも「腐食確率が不確定(450mV < E ≤ 600mV vs. Pb 換算)」の範囲に該当している。

図-6 配線・配管作業後の施工面の状況
