## ダム再開発工事におけるバケットカーブ部の既設取壊しおよびコンクリート工事の施工実績

鹿島建設(株) 正会員 沼本仁志  
 鹿島建設(株) 正会員 ○水野浩尚

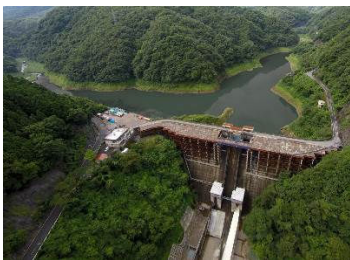
写真-1 浜田ダム本体と貯水池 写真-2 バケットカーブ着工前 写真-3 右岸バケットカーブの施工状況

島根県が島根県浜田市で実施している浜田川総合開発事業<sup>1)</sup>のうち、「浜田ダム再開発工事」は昭和38年に完成した既設浜田ダム(写真-1)を再開発する工事であり、下流に新設された第二浜田ダムと一体となって浜田市街地の洪水対策を行うものである。本工事では、再開発後に貯水池の最低水位が約7m下がることによる堆積土砂の排砂を考慮し、摩耗対策として管路式洪水吐き周辺および減勢工においてステンレス板および高強度コンクリートによるライニング(取壊し部分も含め、既設コンクリート面より1mの厚さ)を実施する(写真-2,3)。以下に、そのうちの右岸バケットカーブ部(左右岸幅11m、延長25m、EL84.0m~EL98.7m)の施工実績について報告する。
