## 既設コンクリートダム の長寿命化に向けた新工法による漏水対策の検討

独立行政法人水資源機構 正会員 ○藤田 将司, 正会員 市川 滋己, 非会員 田野 弘明

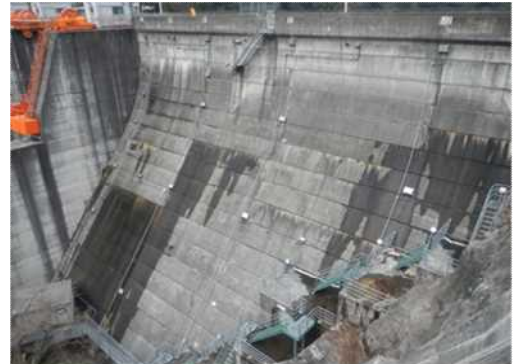
既設ダムでは、近年のダム定期検査やダム総合点検において、堤体や洪水吐きコンクリートの劣化が確認されており、その対策が求められている。コンクリート劣化の1つとして、堤体上流面から水平打継面や横継目沿いに貯水池水が浸透し、**写真-1**のように堤体下流面から漏水する事象が挙げられる。このような漏水は、コンクリートの劣化のみでなく、打継面沿い漏水の場合は堤体安定性に影響を及ぼす可能性があり<sup>1)</sup>、ダム長寿命化のための重要な課題の一つとなっている。この事象に対応するため、新たな補修対策（漏水対策）を検討した。

写真-1 堤体下流面漏水の事例 (A ダム)

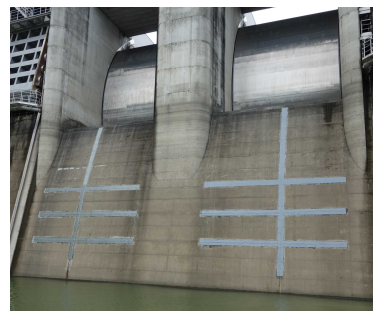
冬期に下流面漏水が見られており、継目排水孔からの漏水量も多いBダムにおいて、平成 28 年 9～10 月に試験施工を実施した。施工範囲は写真-2 のとおり、漏水経路（流入点）の可能性のある横継目および水平打継面沿いに実施した。図-3 に施工断面図を示すが、水平打継面や横継目の開閉に追従させるため、50mm 幅については養生テープで縁切りし、堤体に付着しない工夫を実施している。

写真-2 実ダム（上流面）での試験施工状況（B ダム）
