銀座線渋谷駅改良工事における軌道工事の計画と施工について (第1回線路切替)

東京地下鉄株式会社 正会員 ○今井 奨
 東京地下鉄株式会社 正会員 松川 俊介
 大山 和利
 増田 徹

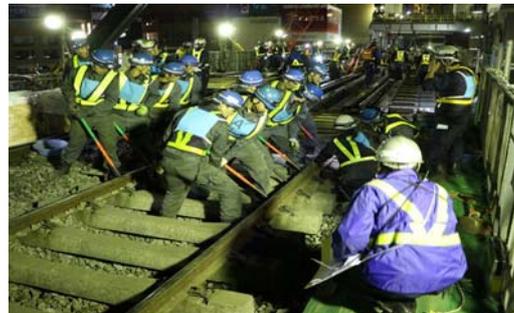
写真-1 バラスト道床区間通り調整状況

バラスト道床区間は、土木工事の進捗状況や第1回線路切替における施工性を考慮し、工事桁化せずバラ

スト道床として残した区間である。切替当日は、事前に土嚢袋詰めしたバラストを撤去後、通りを計画移動量（最大 548 mm）まで調整した。

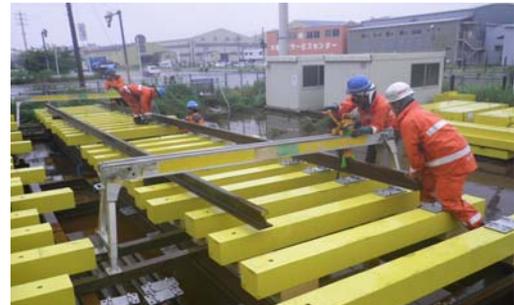
写真-2 工事桁仮組状況

抱込桁区間は、桁下空頭の制約や第 2 回目以降の線路切替を考慮し、全長 61m（A 線 10 連、B 線 10 連）を設定した。抱込桁は、まくらぎ位置が固定された構造で、軌框整正やレール締結が容易となる特徴を有する。第 1 回線路切替では、工事桁を架け替え、限られた時間内で軌道工事を完了できるかが課題であった。そこで、作業時間短縮を目的として以下の対応策を実施した。①抱込桁の特徴を利用し、工事桁仮組後、まくらぎを新線形に合わせて固定し、現場に搬入することで切替当日における軌道整正の時間短縮を図った。②工事桁仮組後、当社で制定している軌道の仕上がり状態を確認し、工事桁内のタイププレートを取り付け、切替当日はレール敷設、継目構成、締結装置取付けを主な作業とし、作業量削減を図った。③敷設するレールは、仮組時に作製し、切替当日のレール加工は工区境付近のみで最小限に留め、仮組通りにレールを敷設する計画とした。また、レール温度は仮組時（7 月）と敷設時（11 月）で異なることが予想されたため、敷設時の遊間管理は工区境でレール長を調整できるように事前に計画した。工事桁の温度収縮による軌道への影響も懸念されたが、実際の施工では影響は見られなかった。以上の対応策により、計画していた軌道工事の施工時間は 12 時間を予定していたが作業は順調に進み、約 11 時間で施工は完了した。

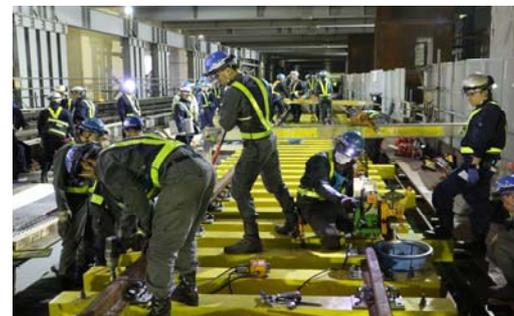
写真-3 上路桁区間軌道敷設状況

上路桁区間は、全長 76m（A 線 12 連、B 線 12 連）の区間で、抱込桁区間と同様に、新線形に合わせて事前に仮組を行った。抱込桁区間との違いは、既設の主桁上にまくらぎを直接敷設する構造の為、仮組後は軌框として固定できず、切替当日にまくらぎ（302 本）を全て敷設し直す点である。そこで、上路桁区間では施工時間短縮を図り、以下の対応策を実施した。①仮組後、まくらぎ及び主桁とまくらぎを固定する角フックボルトの番号管理を行った。②主桁にまくらぎ位置やまくらぎに軌道中心位置のマーキングを施した。③敷設レールは、抱込桁区間と同様に仮組時に作製し、切替当日のレール加工は最小限に留めた。以上の対応策により、まくらぎ敷設位置を明確にし、仮組通りに軌道を復元する作業効率の向上と施工時間短縮を図り、上路桁区間は予定より 1 時間 30 分早い約 12 時間で施工は完了した。しかしながら、施工中の課題も判明した。最もネックになった作業は、上路桁区間終点方（表参道方）の新線形から既設線形へのすりつけ（通り整正）であった。事前調査より、通り整正量は 3～6 mm 程度と判明し、当初 60 分程度見込んでいた作業時間は 90 分程度要した。原因として、通り整正によるまくらぎ位置の再調整に時間を要したことが挙げられる。対策として、軌間調整可能のタイププレート導入などが考えられる。
