## ICT 技術を活用した斜面等検査支援手法の開発

西日本旅客鉄道(株) 正会員 ○塩谷 敦  
 正会員 泉並 良二  
 正会員 福井 雄気

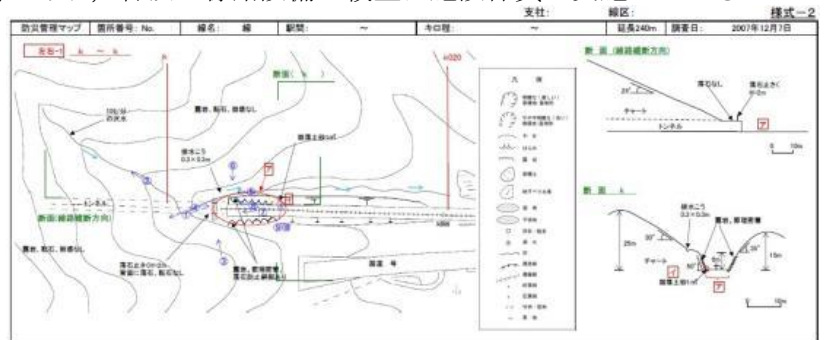
図-1 斜面防災カルテの一例

しかしながら、係員の世代交代が進行していくなか、防災のための着眼点や変化の判断を支援する検査記録や図-1 に示すような斜面防災カルテ<sup>1)</sup>などの防災情報は膨大な紙資料であり、天候によっては現場での活用に難があり検索も容易ではない。

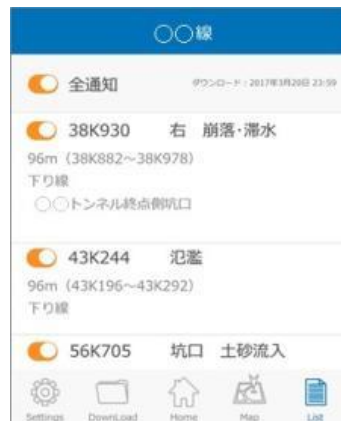
図-2 検査箇所リスト画面

検査箇所リスト(図-2)と検査箇所の位置情報をサーバからダウンロードし, 検査対象箇所を選択する(全ての箇所を一括で選択することも可能である). また, 個々の検査箇所を選択することで(4)の詳細画面を表示することができる. なお, 検査箇所リストは検査結果による新たな検査箇所の追加や対策工事による検査箇所の削除等を反映し, 更新の都度ダウンロードを行う.

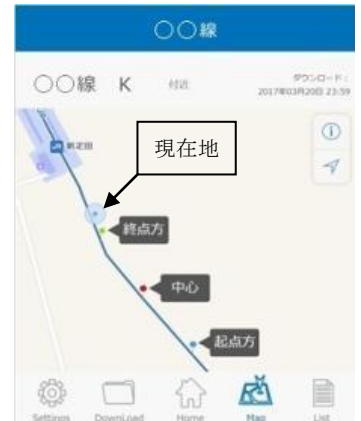
図-3 地図画面

現在地と検査箇所が表示される. 地図は航空写真に切り替えることが可能であり, 検査箇所周辺の地形や検査箇所までの位置関係を把握することができる.

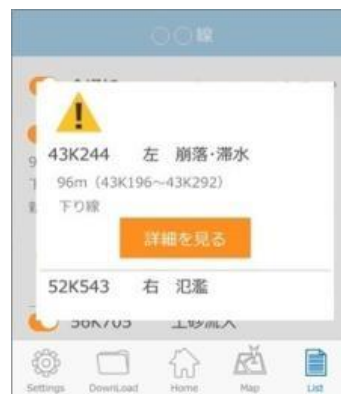
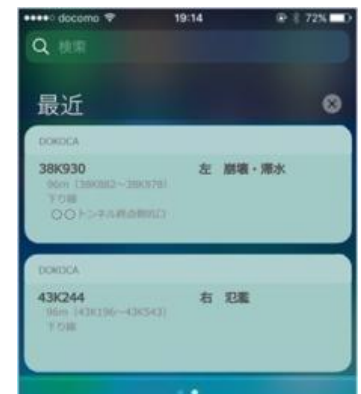
図-4 通知画面(アプリ動作) 図-5 通知画面(バックグラウンド動作)

検査箇所に接近したことを検査者に対して音と振動で通知するとともに検査箇所の概要が表示される. また, 本アプリはバックグラウンドでも動作し, 通知する距離は任意に設定できる.

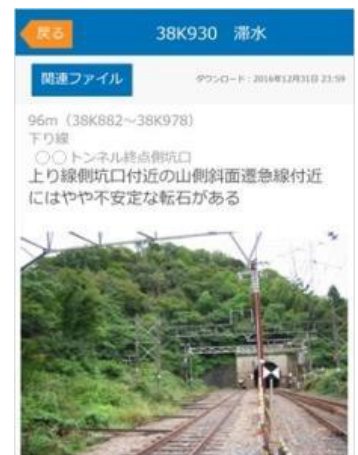
図-6 詳細画面

検査箇所の着眼点などの詳細な情報や写真, 斜面防災カルテ等を参照することができる.
