## 保守困難箇所における乗り心地向上に向けた取組み

東日本旅客鉄道株式会社 正会員 ○穴倉 聡

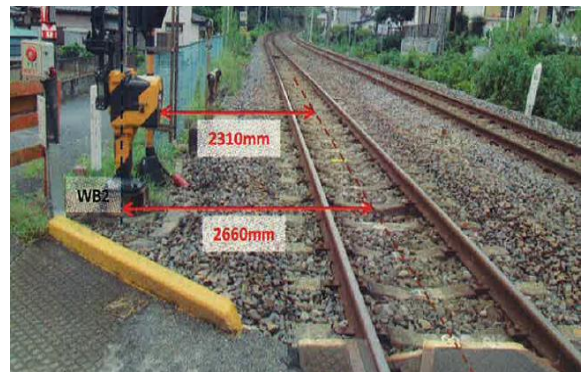
踏切設備である遮断棒及び踏切内の障害物を検知する装置（以後検知装置）側に軌道を修繕移動させる必要があるため、適切な離隔の確保が必要となり、設計上構造物を支障させない計画をする。図3、図4及び図5に軌道中心から踏切設備までの距離を表す。

図3 踏切設備(起点方)現状写真  
遮断棒と線路の離隔

踏切設備と軌道中心との距離から必要離隔分を差し引き、最大の移動量を検討する。架空線においても同様に検証するが、250mm までの移動であればパンタグラフの捉えられる移動量であることから今回の最大移動量値分移動を行っても支障がない事が確認できた。

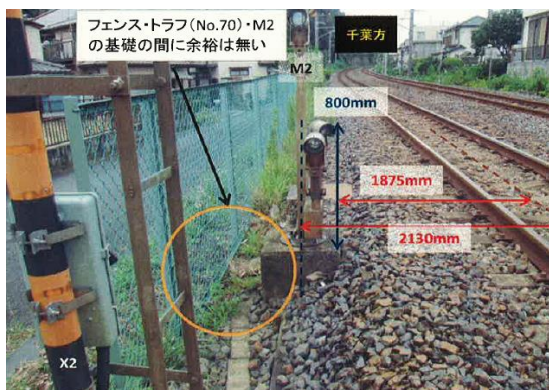
図4 踏切設備(起点側)現状写真  
検知装置と線路の離隔

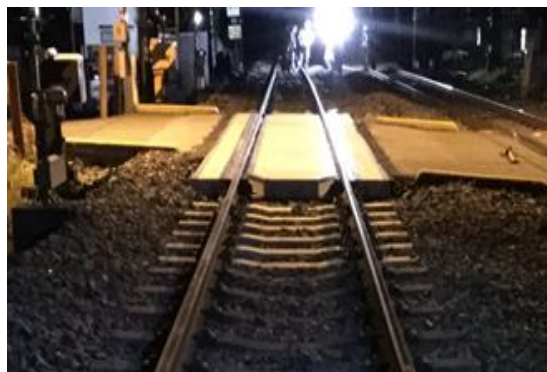
図7 施工後の踏切

から軌道を修繕するには踏切設備の移設を検討する必要がある。そこで簡易連接軌道踏切へ切替え、踏切含む軌道の修繕を段階的に行い、設計軌道へ修繕していく事とした。簡易連接踏切は撤去、復旧が可能であることから踏切設備を移設したのちの軌道修繕も容易に行う事が出来る。当踏切では車両交通量と通行車種より連接軌道踏切を簡易連接踏切へ切替えることができる条件を満たしていた。踏切設備との離隔を鑑み起点側踏切設備には最大 30mm、終点側踏切設備に最大 20mm までの移動量とし、そのなかで曲線が滑らかになるような線形を計画して整備を行う。今回の計画では曲線半径を 5600m、正矢量を 2 とした。また次の軌道修繕を踏まえ踏切ブロックを踏切切替施工分に加え 100mm 多くカットしておいた。これは次期工事で設計軌道へ修繕した時の移動量分を考慮した。軌道修繕により曲線における正矢量が現状より小さくなることでレールに余長が生じる。そこで連接軌道踏切から簡易連接軌道踏切への切り替え施工の際、レール切断する箇所にあらかじめ遊間を設けておき、遊間量でレールの余長分を解消させる。当現場では踏切切替施工後レール交換を計画しているため、普通継目が使える 16mm の遊間を踏切前後で設ける事とした。施工前には軌道整備範囲の 2.5m 毎に移動量を設定し、計画通りの線形となるよう施工を行った。図 7 は施工後の写真である。

曲線半径及び、正矢量を改善したことで列車通過時に発生する左右への強い動揺が大きく軽減され乗り心地改善に努める事が出来た。また同時に偏摩耗したレールも交換したことで摩耗による揺れも解消する事が出来た。一般的に軌道修繕の施工においては踏切や構造物を不動点とし修繕する事が多い。しかしそれらの施工が必ずしも適切な軌道整備方法は限らない事が分かる。当現場のように施工性を優先していくことで逆に乗り心地不良を生じさせてしまう場合もある。抜本的な軌道修繕は前後の軌道状態や構造物の設置状況を考慮し、動揺や乗り心地不良を起こす要因を見つけ出す必要がある。また一度の施工では修繕する事が出来ない場合でも段階的な施工を計画していくことで抜本的な修繕ができることが期待できる。当現場においても次回踏切設備の移設や改良協力を信号側へ要請し、設計線形作りを実施する。今までの施工方法とらわれずさまざまな目線から施工を計画し、修繕していく事が最も大切であることを再認識できた。
