## 市街地における既設トンネル近接施工の実績

西松建設株式会社 ○正会員 竹村いずみ

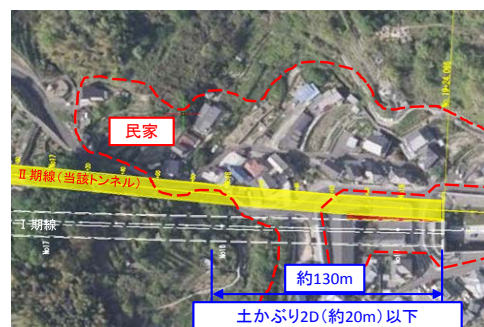
図-1 坑口部上空写真

坑口部の上空写真を図-1に示す。坑口から55m区間では、Ⅰ期線トンネルとの離隔が4m未満である。Ⅰ期線トンネルの通行を供用しながらⅡ期線トンネルを掘削するため、トンネル中間地山の緩みが増加しⅠ期線トンネル施工時よりも地表面沈下量が増加する可能性がある。FEM解析によると最大で19.2mm沈下する結果となった。

図-1の赤い点線で囲んだ領域は、民家のある箇所を示したものであり、トンネル直上および周辺民家が多数存在していることがわかる。また、坑口から約130mまでは土被り2D(D=トンネル幅:10.5m)を下回る低土被り区間である。そのため、トンネル掘削に伴う地表面沈下の発生が懸念された。また、施工開始前の地元説明会において、Ⅰ期線トンネル施工時に工事騒音と工事用車輛による粉塵等が問題となったため、防止するよう要望があった。

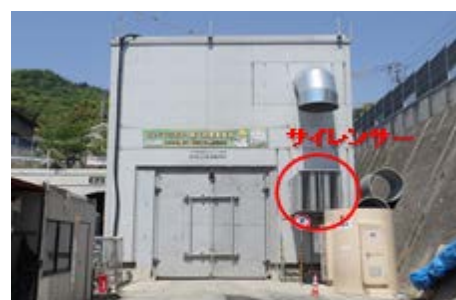
写真-1 防音ハウス

防音ハウスによる騒音の低減および粉塵の飛散防止処置の実施状況は、現状において大きな苦情等はなく施工を継続できている。これにより、防音ハウスについても当現場に効果的に機能していると言える。坑口部の状況を**写真-1**に示す。

防音ハウスを設置したことにより、騒音と粉塵の低減も効果的に行われており、周辺住民からの大きな苦情もなく、現在まで施工を継続している。今後も近接するⅠ期線トンネルおよび周辺民家に配慮しながら掘削を進めていきたい。
