## 国道直下の低土被り脆弱地山のトンネル掘削における早期閉合の施工事例

(株)竹中土木 大阪本店 技術・設計部 正会員 ○鶴窪 誠司

工 事 名：一般国道 384 号道路改良工事

((仮称) 三日ノ浦トンネル)

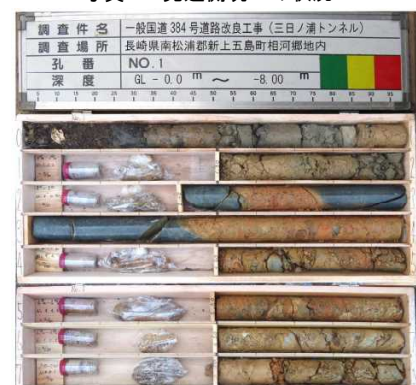
写真2 追加ボーリングのコア

発進側坑口付近の地山は、古期崖錐層が分布しており、追加ボーリングを実施した結果、当初よりも脆弱な礫混じり粘土主体の未固結地山であることが判明した（写真 2）。このことから、坑口切土の安定性やトンネル掘削時の切羽の安定性に悪影響を及ぼすことが考えられた。また、トンネルと国道が交差している部分には断層破砕帯が分布しており、トンネル掘削に伴う地山のゆるみによる国道沈下が懸念された。そこで、以下の項目について対策工を検討した。

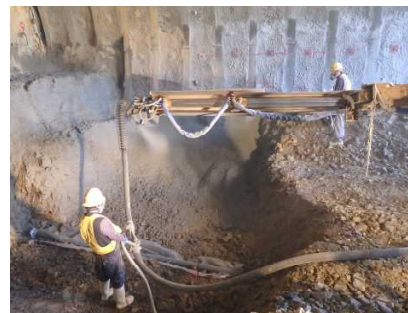
写真3 早期閉合の施工状況

国道の沈下抑制対策として、長尺鋼管先受け工と長尺鏡補強工の補助工法と補助ベンチ付き全断面工法による早期閉合を実施した。なお、ベンチ長は3mを基本とした。また、本区間の吹付コンクリートは、高強度吹付コンクリート（設計基準強度  $36\text{N/mm}^2$ 、 $t=250\text{mm}$ ）を施工し（写真3）、鋼製支保工にはウィングリブ付きを採用し、支保工の足元にはコンクリート製の皿板を設置した。
