## 玉石混じり地盤における地盤切削 JES 工法による線路下横断工事の施工

## 1. はじめに

## 2. 工事概要

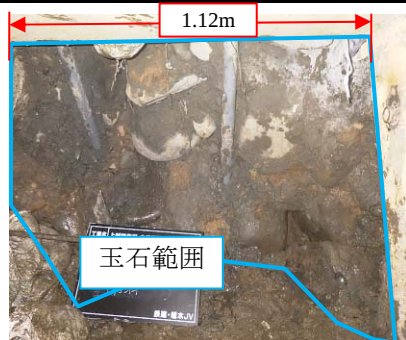
写真-1 刃口内玉石状況

設計段階では最大 800mm 程度の玉石と想定されていたが、実際は最大 1200mm 程度で 100~700mm 程度の玉石が多量に発掘された。おおよそ刃口断面(高さ 0.85m, 幅 1.12m×2)の 8 割程度が玉石であったが、軌道変状は生じなかった(写真-1, 2)。

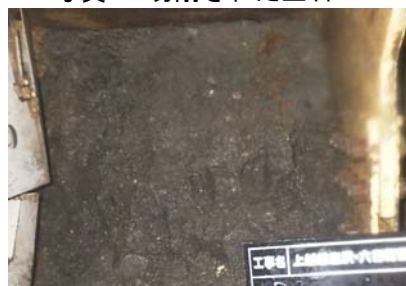
写真-3 粘性土層状態

当初想定では、刃口が玉石層を超えれば掘進速度が上昇すると考えた。しかし、写真-3、図-6 のとおり玉石層範囲以降、土質が大きく変わり軟弱な粘性土とな

った。その影響で切削ワイヤーに粘性土が付着し、切削ワイヤー駆動装置への負荷が増え、規制値へ達したため、安全装置により自動停止した。そのため、本現場では規制値を 21.6A から 25.0A へ緩和し、負荷が許容値を超える前にけん引を中断し、切削ワイヤーを洗浄することで負荷を軽減した。
