# 日比谷線茅場町駅改良土木工事における既設構造物側壁撤去時の計測結果 その2

東京地下鉄(株) 正会員 ○荻野 竹敏 正会員 橋口 弘明 町田 裕之  
(株)安藤ハザマ 半田 陽介 今泉 裕

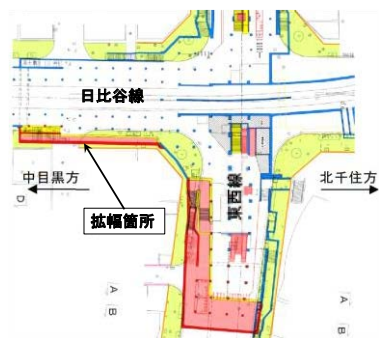
図-1 施工箇所平面図および横断面図

本工事は、茅場町駅において乗り換え客が一番集中する東西線と日比谷線中目黒方面行きホームの接続部において、ホームを約2m 拡幅する工事である。東京メトロでは、ゲリラ豪雨および台風時に雨水の駅構内への侵入防止を目的に、新設構造物を先に築造した後既設構造物の撤去を行う方法を改良工事の基本としている。
