レール頭部補修溶接法における適用範囲拡大の検討

西日本旅客鉄道株式会社 正会員 ○原岡 周平
 西日本旅客鉄道株式会社 正会員 藪中 嘉彦
 株式会社峰製作所 正会員 加藤 篤史

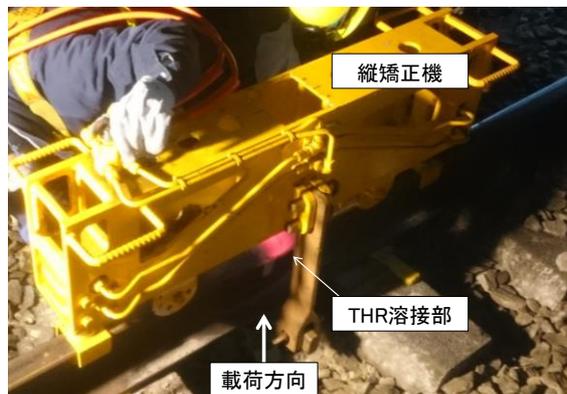
図1 高温状態における縦矯正作業

施工方法は、シェリング傷をガス切断で円弧形状に切り取り、テルミット溶鋼を鑄込んだ後、余肉の押し抜きせん断とグラインダーによる研磨仕上げが行われる。なお、溶接で生じる溶接ひずみは、図1に示すように、押し抜きせん断後の高温状態において、縦矯正機でレール底面からレール頭部方向に荷重を載荷し、レール足表部の変形量を測定し、制御する。

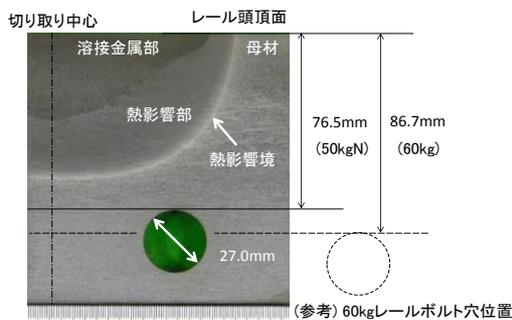
図2 50kgN レール縦断面マクロ組織観察の一例

図2に示すように、熱影響境とボルト穴の位置関係については、縦断面マクロ組織観察で確認した。熱影響境最深部とボルト穴上端部には10mm程度の間隔があるため、ボルト穴穿孔位置に関係なく、THR溶接法の適用が可能である。

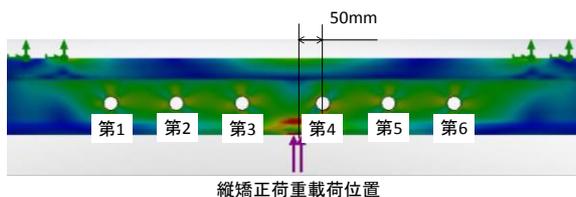
図3 縦矯正荷重載荷位置のFEM解析結果

レール種別は、溶接部とボルト穴の間隔が狭い50kgNレールとし、レール腹部に穿孔するボルト穴はφ27mmとした。また、ボルト穴への影響は、溶接以外にも高温状態における縦矯正に伴う負荷応力が懸念されるため、図3に示すように、縦矯正時の応力分布をFEM解析で求めた。第4ボルト穴に最大引張応力が発生する縦矯正荷重載荷位置は第4ボルト穴中心から50mm離れた位置であることが判ったため、次項の溶接試験はこの条件で実施した。

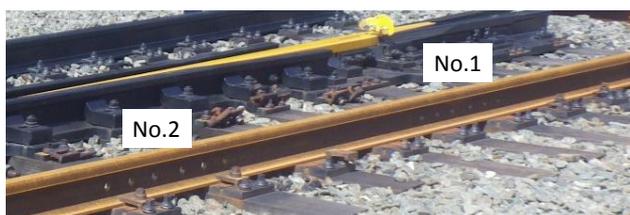
図4 試験軌道の状況

試験軌道に、補強継目板用ボルト穴を穿孔した約10mの50kgN普通レールを敷設し、図4に示すNo.1にTHR溶接法を施し、ボルト穴の変形を確認した後、ボルト穴近傍の残留応力を測定した。図4に示すNo.2は、THR溶接法を施したボルト穴近傍の残留応力の比較対象とし、THR溶接法を施していない母材レールのボルト穴近傍の残留応力測定を実施した。

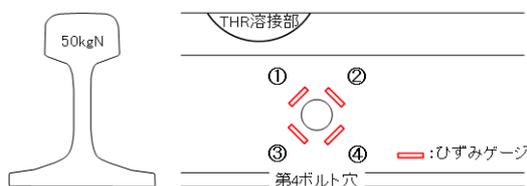
図5 残留応力測定位置

No.1, No.2ともに図5に示すように、第4ボルト穴端部から5mm離れた45°方向の4箇所(No.1~No.4)にひずみゲージを貼付け、ボルト穴近傍の残留応力を切り出し法で測定した。図6のNo.2に示すように、THR溶接法を施していない母材レールのボルト穴近傍ではすべての測点において圧縮残留応力が発生している。一方で、図6のNo.1に示すように、THR溶接法を施したボルト穴近傍の3測点においては、引張残留応力が発生しており、THR溶接法の影響を受けていることが判る。しかし、引張残留応力が発生している3測点の値は、レール材の降伏応力(510MPa)²⁾以下であることから、実用上の問題はないと考える。
