## THR 溶接の適用拡大 ～ベイナイトレールへの適用試験～

株式会社 峰 製作所 正会員 ○加 藤 篤 史

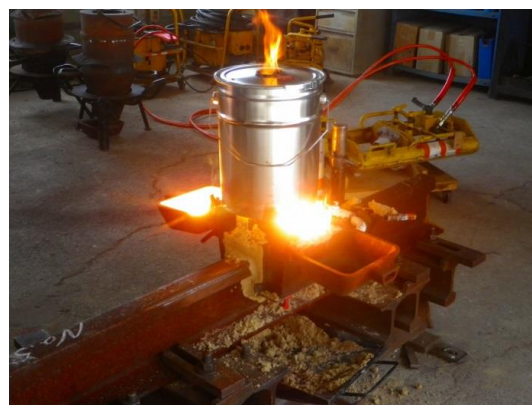
図 1 溶接試験状況

ベイナイトレールに THR 溶接を適用した場合、熔融金属（高炭素系）にベイナイトレール（中炭素合金系）の化学成分が熔融するため、押抜き開始時間に変更が生じる可能性がある。このため、押抜き開始時間の確認を行った。8 分 30 秒で押抜きを開始した結果、余肉の凝固状況に異常は認められず、押抜き割れも認められなかった。以上より、普通レールと同様の押抜き開始時間で作業が可能であることがわかった。

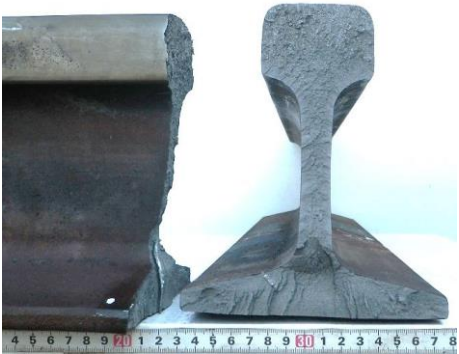
図 5 破断面

THR 溶接部の静的曲げ強度を確認するため、底部引張（以下、HU という）と頭部引張（以下、HD という）条件で曲げ試験を行った。その結果、HU では伸びが大きく破断に至らなかった。HD では最大荷重 1375kN、たわみ量 15mm で破断した。ともに最大荷重とたわみ量はテルミット溶接部の基準値（荷重：1100kN 以上、たわみ量：HU 10mm 以上 HD 13mm 以上）を超えており、十分な強度があることがわかった。
