## 7 分割施工によるシーサスクロッシング 重軌条化

九鉄工業株式会社 正会員 三宅 将貴

シーサスクロッシング(以下、「SC」という。)の全交換は全国各地で事例があり、各々に工夫して行われてきている。今回、熊本県阿蘇郡南阿蘇村に位置する JR 豊肥本線立野駅構内のシーサスクロッシングの重軌条化(40N→50N)工事を行ったので、工夫した点や留意した点等を紹介する。

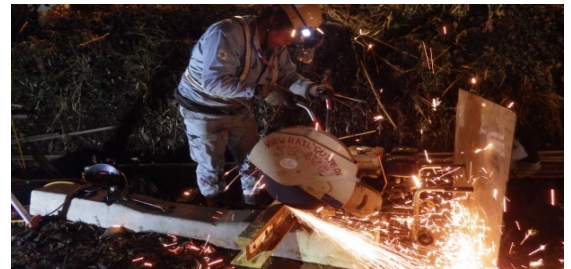
写真-1 切断状況(古 PC まくらぎに長ノズレール固定)

約 1.5m の長ノズレールの切断は, 安定して切断する為に古 PC まくらぎへ固定して切断する方法(写真-1)を採用した。

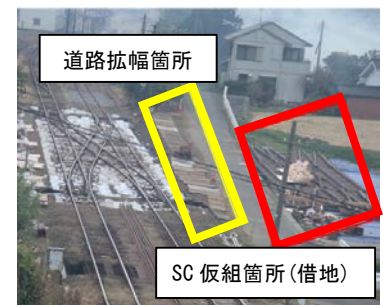
写真-2 交換箇所(切替前全景)

工事を確実に成し遂げるために, スペースと空間の確保に努めた。周辺の伐採, ガートレール(道路用)の撤去, 電柱の撤去, 電線の地上化を行った。道床バラスト土嚢化による発生土を道路横に敷き均し再利用し敷鉄板で養生することで, 道路幅を約 3.0m から 5.5m まで拡張しクレーン設置箇所を確保した。クレーンは SC 仮組位置を考慮した吊上げ能力・作業半径の確認、現地までの搬入路等を検討した結果, 25t ラフタークレーンを 2 台使用することを決定した。
