# 深坂トンネル短まくらぎ合成化 施工方法に関する一考察

大鉄工業株式会社 正会員 若林 裕史

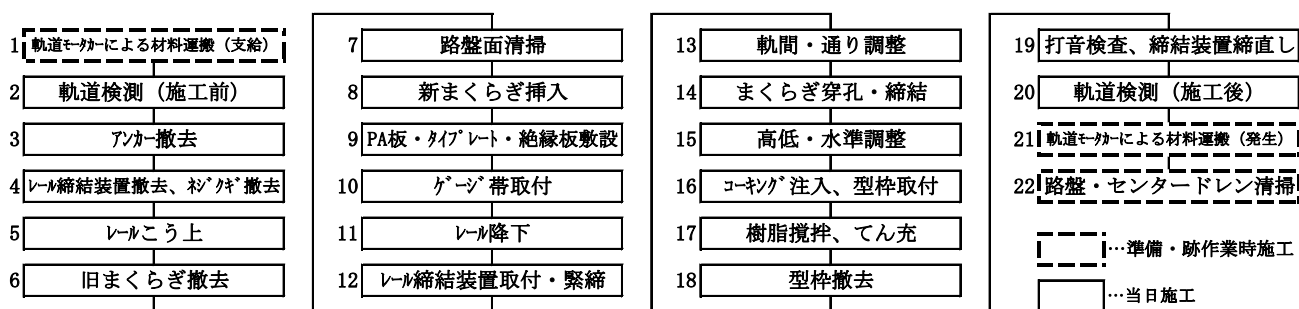
図-1 短まくらぎ合成化施工フロー

短まくらぎ合成化の施工フローは、旧まくらぎを撤去し、新まくらぎを挿入した後、軌間・水準・高低・通り（以下 4 項目）を調整し樹脂をてん充するのが一般的である（図-1）。

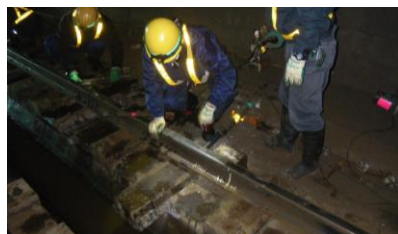
写真-1 まくらぎ押し抜き器使用状況

トンネル内の施工のため機械化が出来ない上、旧まくらぎが強固に取り付けられているため、てっ去に時間を要していた。そこで、油圧ジャッキによる押し抜き器を開発し、旧まくらぎ撤去に要する時間を短縮した（写真-1）。また、樹脂てん充の際は新まくらぎとコンクリートの狭い隙間に粘性がなく流動性に優れたポリモルタル樹脂を注入するため、コンクリート面と型枠の隙間から液漏れが発生した。これは、型枠とコンクリートの隙間を埋めるために接着面にシリコンコーキングを施した他、型枠を押さえつけるための治具として、伸縮できるパイプサポートを開発したことにより、強く短まくらぎとコンクリート面を押さえつけられるようになり、課題を解消できた（写真-2）。
