銀座線渋谷駅改良工事における第1回線路切替工事実績

東京地下鉄株式会社 正会員 ○新井 泰
 東京地下鉄株式会社 藤野 寛
 東京地下鉄株式会社 内山 光

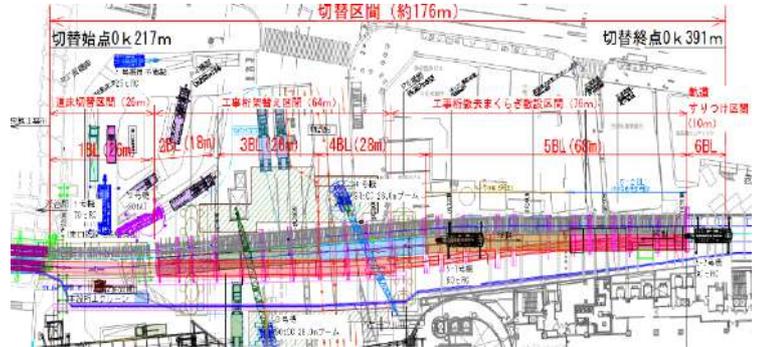
図-3 ブロック割付およびクレーン配置図

工事桁架替案としたことにより、当夜に桁を総架替する区間(抱込み区間:2～4ブロック)、前日までにまくら木受桁を設置し当夜はその上の工事桁の撤去を行う区間(上路桁区間:5ブロック)、既存の軌道に擦り付ける区間(1,6ブロック)の大きく3つの区間に分けて施工を行った(図-3)。

1日目は、22時より明治通り上の作業帯設置に始まり、サードレール・脱防ガード・安全レール等の設備撤去を行った後、2日目午前3時より順次並行作業で走行レールと工事桁の撤去を行った。工事桁撤去は、図-3に示すように1ブロックで1台のクレーンを使用し、2～4ブロックについてはバスレーン解放期限である午前6時までの3時間で桁の撤去を完了させた。

5ブロックについては、延長が長い為、更に2つのブロックに分割し、それぞれにクレーンを配置させて工事桁撤去を行った。当該ブロックは軌道直上に作業構台があるため、覆工受桁間に開口を作り順次移動させながら

2~4ブロックについては、工事桁撤去が完了した1日目の午前6時より新工事桁架設を行った。架設時は撤去時と同じく、1ブロックで1台のクレーンを使用した。

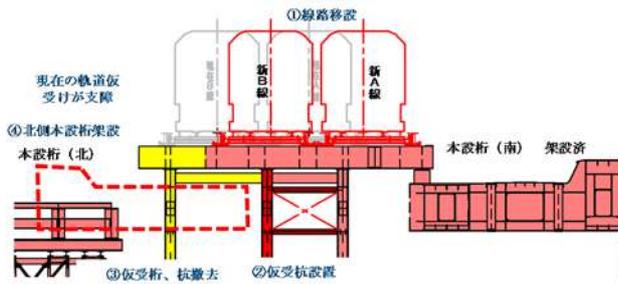
図-1 軌道仮受と本設桁の位置関係断面図

現在、南側本設桁については架設が完了しており、今後、北側本設桁を架設する。この架設にあたり軌道仮受杭が本設桁に支障することから、本設桁架設スペースを創出するため、図-1, 2の通り、A, B線の0k217～397mの延長約176m線路を南側に最大3.7m切替えた。この切替はA, B線各3日(計6日)行った。なお、ホームの移設完了までには計4回の線路切替を行う予定だが、今回は1回目の線路切替工事である。

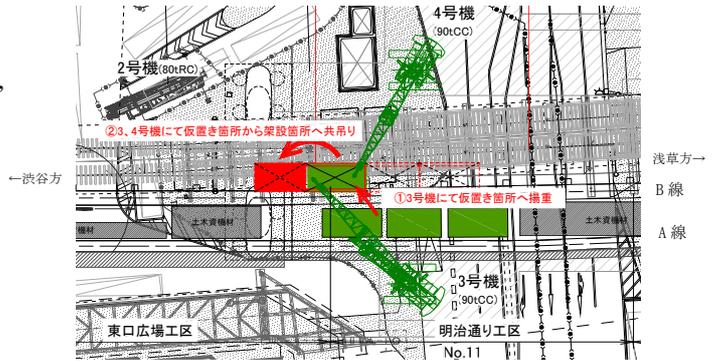
図-4 共吊り架設順序

A線切替時、工事桁2連については、3,4号機のいずれでも単独では桁を架設することができなかつたため、クレーン2機の共吊りにて架設した(写真-1,図-4)。共吊りでは一方のクレーンが他方の動きに追従しなければならないことから、本工事の事前に模擬桁を用いて幾度も試験施工を行った。

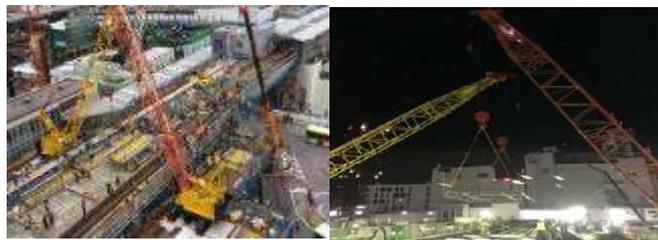
(a)共吊り架設状況 (b)共吊り確認状況
写真-1 工事桁架設状況

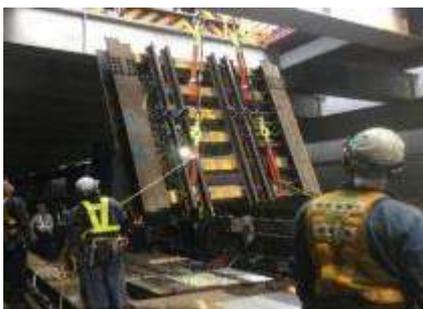
写真-2 5ブロックにおける工事桁斜吊り撤去状況

撤去工事桁は軌道仮受杭から支持させていたため、仮受杭間隔に合わせて工事桁を細分化する必要があるが、作業制約となっている軌道直上の覆工受桁間隔は撤去工事桁長よりも短いため、揚重時には斜吊りさせながら撤去した(写真-2)。

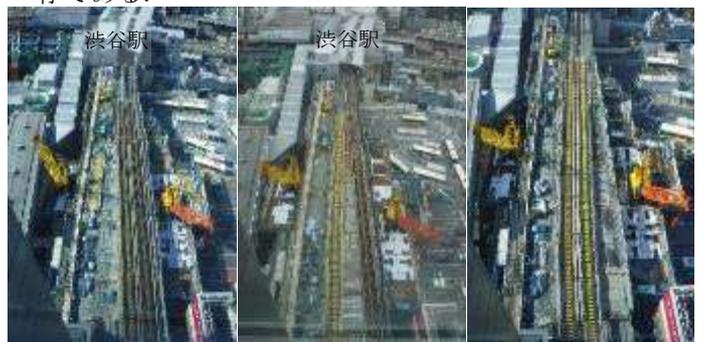
写真-3 線路切替前後の平面位置

本工事においては、合計6日間という長時間かつ大規模な作業となったが、大きな事故もなく無事完了することができた(写真-3)。工事完成までには複数回切替工事を予定しているほか、通常作業においても他工事や施設物に近接していることから、今後も関係各所との調整を密に図り、安全第一に工事を進めていく所存である。

線路切替前 線路切替後(A線) 線路切替後(B線)
