## 流水部に位置する橋脚への任意深度定着型仮締切り工法の適用

第一建設工業(株) 正会員 ○丸山 哲郎  
 第一建設工業(株) 正会員 高橋 範明  
 第一建設工業(株) 非会員 武部 真悟  
 第一建設工業(株) 非会員 伊藤 俊祐

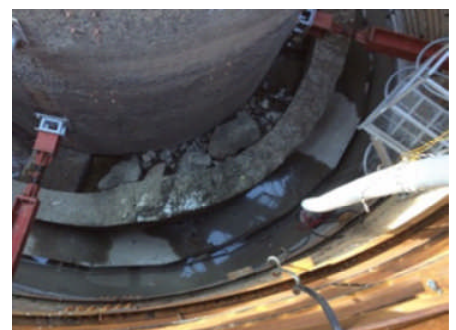
図-8 締切り内部

図-8 に水替え後の締切り内の写真を示す。底版補強材を固定したボルト部からわずかな漏水は見られたが、ライナープレートの接合部や止水コンクリートと底版鋼板あるいはく体との打継目からの漏水は全く見られず、水替え用のポンプを稼働させる必要がない程度であった。なお、底版補強材の固定ボルト部からの漏水も徐々に治まった。また、工事期間中に何度か河川の増水が発生した際も、底版や止水壁からの漏水は見られず、構造や止水性能に問題はなかった。
