橋梁定期点検調書を用いた

新潟県内のコンクリート道路構造物の早期劣化傾向の検討

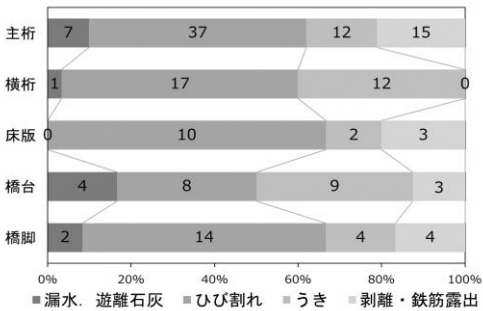
図-1 C 判定損傷の部材別の損傷数と損傷割合

図-1 に各部材ごとの損傷割合を示す。C 判定の損傷では、橋台を除いた各部材において、ひびわれが損傷の 5 割以上と、最も多い損傷であった。多くのひびわれは乾燥収縮によるものが多いようであった。また、E 判定の損傷については、「豆板」「うき」「剥離・鉄筋露出」といった損傷が存在したが、橋梁数が少ないため、損傷数が少なく、大きな傾向見られなかった。

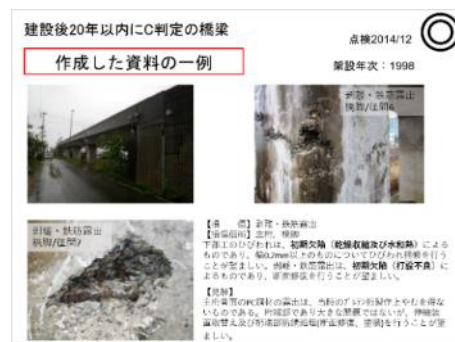
図-2 対策区分 C 判定の◎の橋梁の例

資料には表-2 に示すように、各判定に記号をつけて4区分に分類し、「○」においてはデータ収集による資料だけでは判断できない場合、適宜点検調書を見直して判断した。例えば、図-2 の橋梁は、「打設不良と乾燥収縮及び水和熱による初期欠陥」と記載されていたため「◎」と判断した。図-3 の橋梁は、「亀甲状のひび割れがみられるが、よくわからない」ため「△」と判断した。

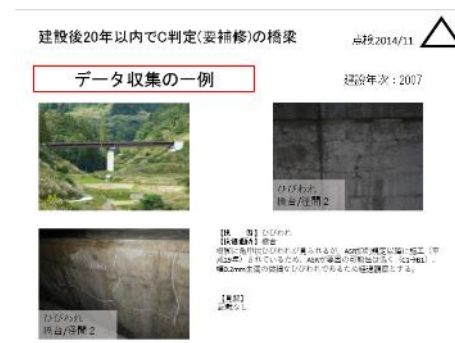
図-3 対策区分 C 判定の△の橋梁の例

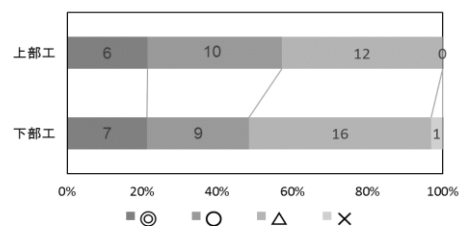
図-4 上部工と下部工における各記号の橋数

図-4 は4区分の橋数を示したものであるが、「◎」と「○」はほぼ確実に施工後から存在した損傷が存在する橋梁であり、上部工では28橋中16橋の57%、下部工では33橋中16橋の48%という結果になり、それぞれおよそ半数存在することが分かった。また、「△」について、半数が施工後に存在した損傷と仮定した場合、上部工では28橋中22橋の79%、下部工では33橋中24橋の73%が施工後より生じた損傷を有する橋梁であった。このことから施工後できたと思われる損傷を持つ橋梁が50~70%程度の高い割合で存在していると考えられる。

また、「×」となった橋梁が1橋のみあるが、これは点検調書に「下部工は塩害であると特定」と記載があり、環境条件によって劣化した損傷であると考えられるためこのような結果になった。

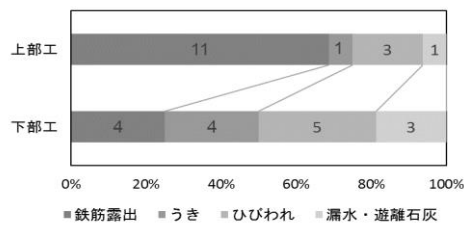
図-5 「◎」、「○」での損傷割合

また、図-5 より、ほぼ確実に施工後に存在したであろう損傷の中では、特に上部工での鉄筋露出が多かった。さらに、図-6 より、施工後に存在したかよくわからない損傷の中では、特に下部工でのひび割れが多かった。

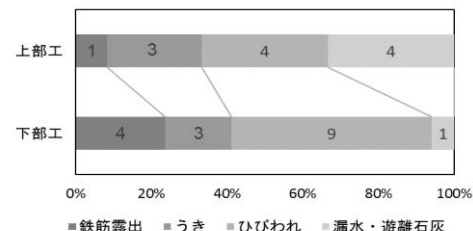
図-6 「△」、「×」での損傷割合
