# 橋梁アセットマネジメントによる健全度向上効果の検証

青森県 工藤健一郎 舘山恵実

鹿島建設(株) 正会員 ○岩井 稔 正会員 池田真理子

(一財)大阪地域計画研究所 正会員 日紫喜剛啓 海老名康代

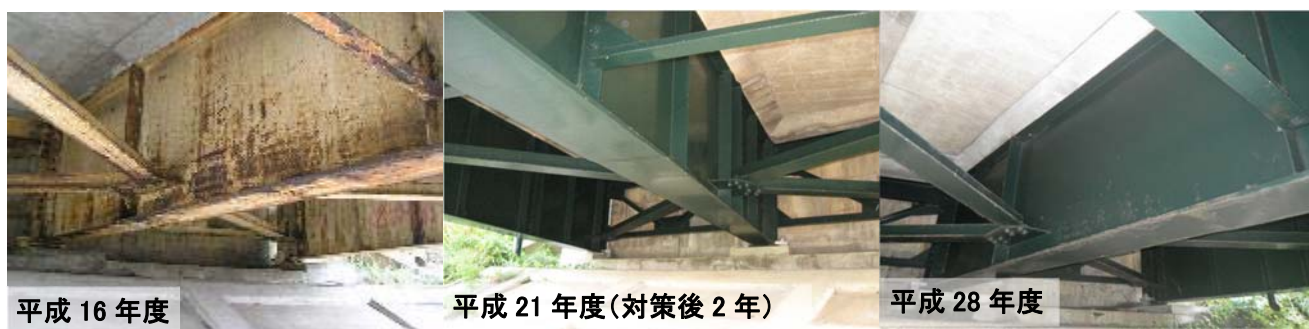
写真-1 個別橋梁の健全度の回復状況(鋼主桁)

健全度の回復状況の事例を写真-1 に示す。長寿命化対策前（平成 16 年度）の定期点検における主桁の平均健全度は 3 であったが、橋梁長寿命化修繕計画に基づいて平成 19 年度に塗装塗替が実施され、平成 21、28 年度の定期点検では鋼主桁の平均健全度を 5 の状態に維持していることが確認されている。

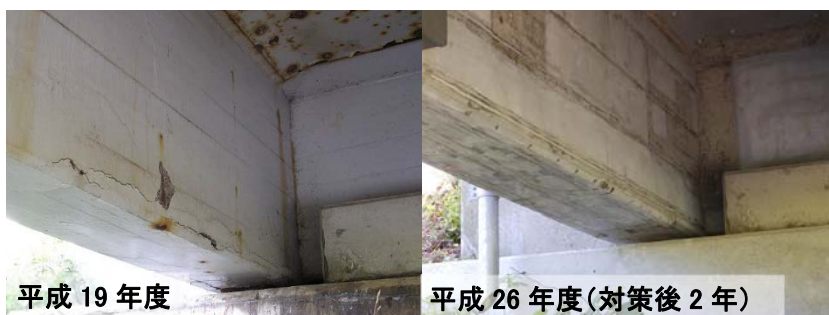
写真-2 個別橋梁の健全度の回復状況(コンクリート主桁)

健全度の回復状況の事例を写真-2 に示す。長寿命化対策前（平成 19 年度）の定期点検では主桁の平均健全度は 3 であったが、橋梁長寿命化修繕計画に基づき平成 24 年度に断面修復と含浸材塗布が実施された。今後の定期点検により健全度が予防保全段階を維持しているかを確認していく予定である。
