発電所導水路トンネルの通水能力改善 —イビデン広瀬発電所 第3 隧道改修—

イビデン株式会社 小田 真央
(株)熊谷組 正会員 ○中村 圭 正会員大本晋士郎

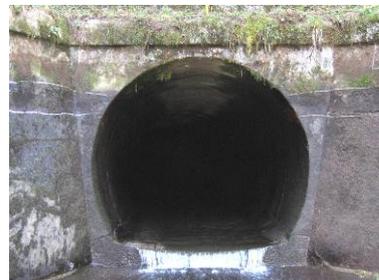
イビデン広瀬発電所は1925年に共用開始し、約8000kWの出力を有する歴史ある発電所である。現在約100年経過しており、隧道内のインバートの洗掘により通水能力が低下していると考えられた(写真-1, 写真-2)。

写真-1 隧道出口の状況

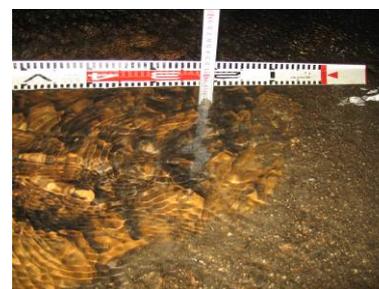
写真-2 インバートの洗掘状況

第3 隧道のインバートの粗度を改善するため鋼板巻き、プレキャスト板の設置、などを検討したが通水能改善に最も効果があるのは、インバートを下げ、通水断面を拡幅することであった。そのためインバートを掘削し約20cm下げることにした¹⁾。この対策により通水能は水深比8割を下回る事が期待された。既に鋼板巻きで補強済みの区間もあるため、隧道延長5256mのうち、距離程800~4900m区間の4100mを施工した。

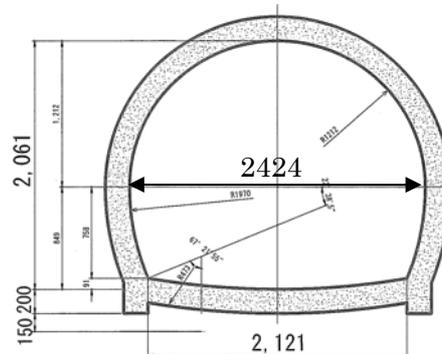
隧道は第1 隧道(延長 348m)、第2 隧道(延長 2,030m)、第3 隧道(延長 5,256m)から成る。第3 隧道の標準断面を図-1 に示す。現況確認のため、一定流量時の水位計測を実施した(写真-3)。溪流取水を遮断し発電を制御して一定流量状態にし、各隧道出入口でプロペラ式流速計にて、横断方向に3測線×深さ方向5点=計15点の流速分布から平均流速を求め、正確な流量を計測した。流量は5.40m³/sであった。同時にマンホール等の水位を計測可能なポイントで水位計測を実施した。その後発電を停止し隧道内の水を抜き、断面計測を行った。断面計測はインバートの標高、幅、SL幅、内空高さを100m毎に計測した。

図-1 標準断面図

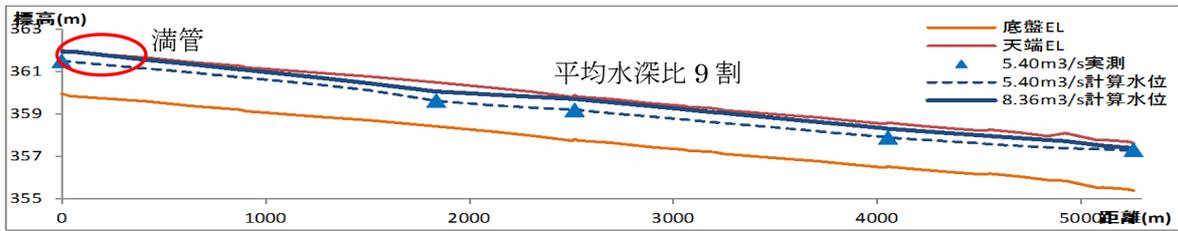
隧道内の状態から粗度係数を推定し断面の計測結果を用いて逐次計算法により5.40m³/s時の水位の再現計算を行った。通水能が低くなっていた第3 隧道の結果を図-2 に示す。▲は実測水位を、破線は計算水位を表すが、一致するよう粗度係数を設定した。この粗度係数を用い発電流量(溪流取水を含め8.36m³/s)に対する水位を計算し通水能を評価した。図-2 に太実線で示す。水深比が平均9割を超え、特に隧道入口付近で満管となっており、無圧トンネルにとって安全ではないことが判明した。

図-2 現況の通水能力(改善前)

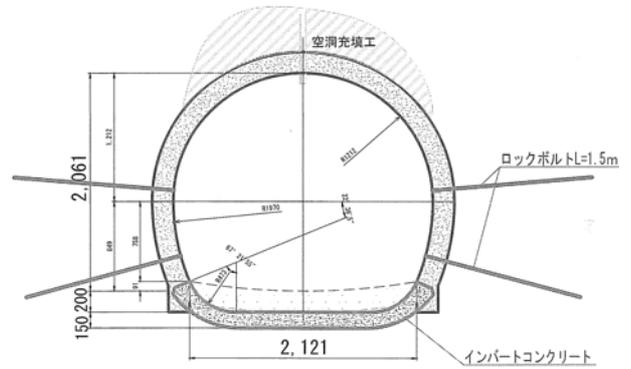
図-3 改修後の標準断面

図-3 に改修後標準断面を、図-4 に施工フローを示す。条件に適した機械の選定と機能的な配置により短期間で安全・確実に作業を行った。

①インバート掘削時の構造安定性確保：無対策でインバートを掘削すると下端が地山圧力に対し抵抗を失い、断面が崩壊する可能性がある。対策として、SLおよび下端にロックボルトを打設してから掘削を行った。

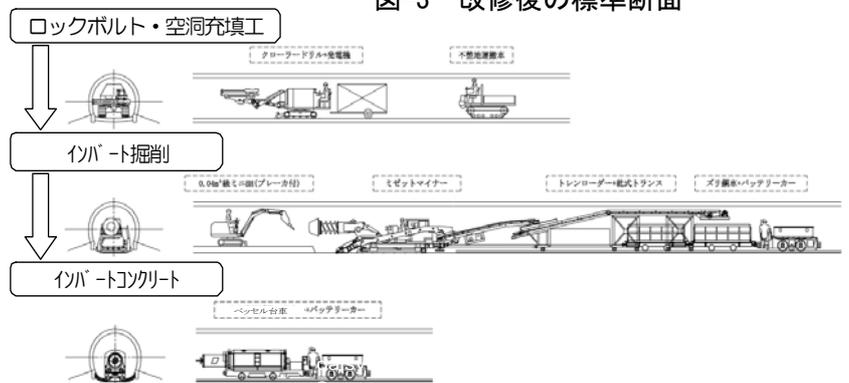
図-4 施工フロー図

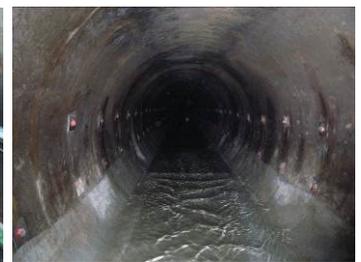
写真-6 改修完了

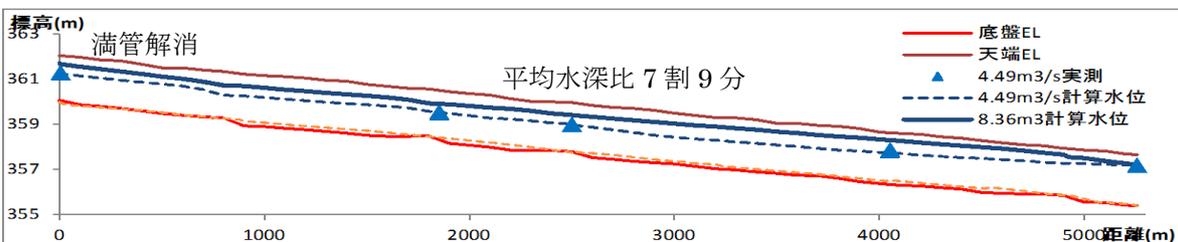
2. と同様の手法で、通水能の改善効果の確認を行った。図-5 に結果を示す。

▲は 4.49m³/s 時の実測水位である。計算水位が一致するようにインバート改修を考慮し、粗度係数を再設定した。計算水位を点線で示す。発電流量(渓流取水を含め流量 8.36m³/s)に対する水位を計算し、図-5 に太実線で示す。水深比が計画通り平均7割9分になり、満管状態が解消し、通水能が改善し安全に流下する隧道となった。

図-5 改善後の通水能力
