## 鋼鉄道トラス橋ローラー支承の可動改善方法について

JR 西日本 正会員 ○矢野 康平  
 JR 西日本 正会員 中山 太士  
 BMC (株) 正会員 岡本 陽介

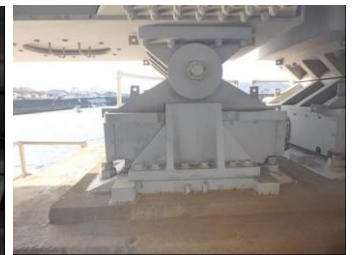
写真-4 油槽付き支承 側面

今回、可動改善工法としてローラー支承の油浸を実施した。これは当社管内にある橋りょうの油槽付ローラー支承(写真-3, 4)の構造を参考としたものである。この橋りょうは架設後 36 年が経過しているが、内部の油には汚れの浮き等がなく、本支承は良好な状態を維持していたため、ローラー支承を油浸することで支承を健全な状態に保つことができると考えられる。そこで、今回は既設のローラー支承に油槽をあと付けし、その中を油で満たすことで、ローラー支承を油浸して、可動改善状況が見られるかを確認することとした。

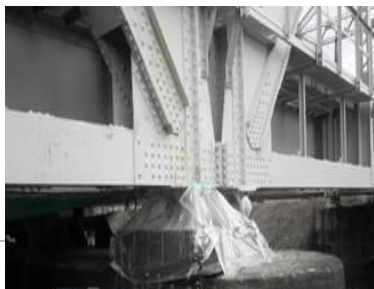
図-1 油槽正面図

油浸することでローラー支承が良好な状態を維持している実例があることから、可動不良となったローラー支承をあと付けで油浸することで可動改善を見込めると考え、あと付けでの油槽設置を検討した。油槽の検討の際、橋脚上のスペースやコスト面等を考慮し、プレートと山形鋼を組み合わせた簡易な構造とした(図-1)。そして、油漏れを防止するため、

- ・止水モルタル、樹脂モルタルを内部に打設
- ・鋼材の隙間を外部からコーキング

という方法で既設橋脚天端と鋼材との隙間、鋼材同士の隙間を塞ぐ計画とした。設置後、油を注ぐ前に水張試験を行い漏水がないことを確認することとし、囲いの上部から雨水等が混入し、油があふれ出るこ
