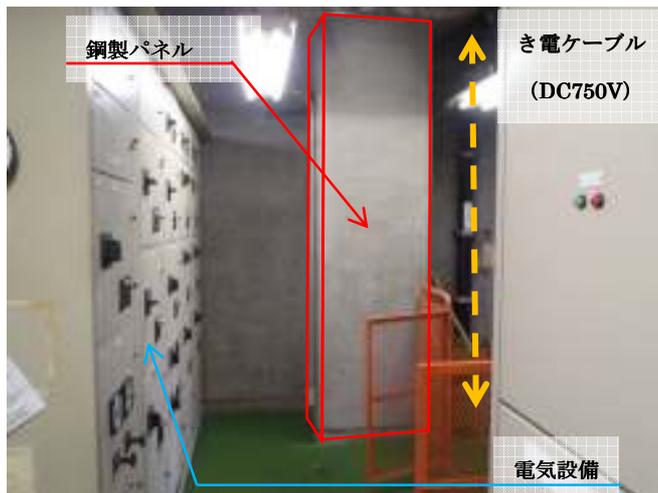
写真 - 1 き電ケーブルが近接する柱 (Case 1)

Case1 は、補強に伴う既設壁の撤去方法と養生方法について検討した。撤去範囲は、補強作業に必要な最小寸法(幅 15cm)とした。撤去方法は粉塵対策を考慮し、はつりと連続コアボーリング工法を併用して行った。更に撤去時に発生する連続コアボーリングの削孔水、はつりによるコンクリート片および粉塵の飛散養生を兼ね、石膏ボードと LGS (ケイテン) による仮囲いで補強柱の周囲を覆い、作業箇所と電気設備を離断し防護養生とした。これにより非常に限られた空間での補強作業となったが、電気設備に支障を及ぼすことなく無事完了した。Case2 は、電気設備が隣接していることから Case1 のような仮囲いが困難なため、電気設備および床下配線へ削孔水や粉塵が侵入しないよう養生シートによる日々の養生を行った。3 分割の鋼板から 1 枚の鋼板運搬に変更したことで補強鋼板延長が長くなり、現状の運搬経路では電気設備等に接触し運搬できないことから、新たに既設の建築壁を撤去し、1 枚鋼板を運搬可能とする運搬計画を立案し、発注者の承認を得ることができた。これにより柱補強は無事完了した(写真 - 3)。

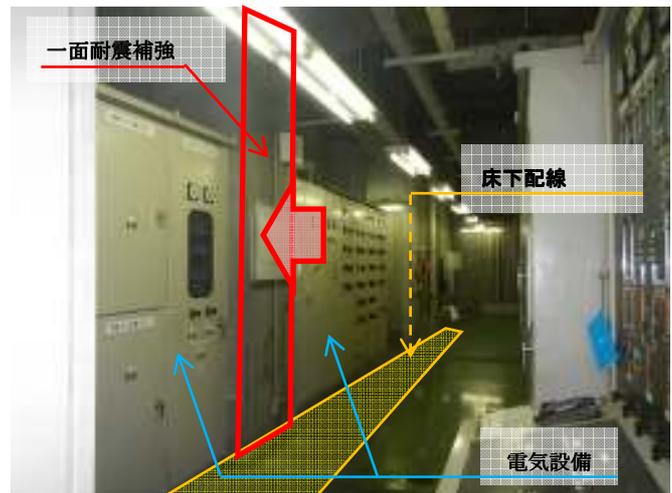
写真 - 2 電気設備が隣接する柱 (Case 2)

補強柱に近接しているなかで、いかに作業性および営業線運行に対して安全な施工を行うかが課題となった。Case2 の柱は、柱に電気設備が隣接しており一面耐震補強工法が適用されている。Case2 は当初、3 枚の補強鋼板を現場溶接により接合する計画であった。これは駅中階が軌道階の施工に比べて電気設備等の障害物が多く、補強鋼板の運搬経路の確保が難しいのではないかとという運搬性を考慮したものであったが、同時に本来避けたい溶接作業を必要とする設計となっていた。鋼板溶接時には、約 600℃～1000℃のアーカ熱や溶接ヒュームが発生するため、柱に隣接する電気設備や配線等への影響が懸念された。これらの懸念事項を考慮して、補強鋼板を分割せずに 1 枚鋼板で搬入し、施工を行うことにした。これにより当初は考慮されていた補強鋼板の運搬性の検討が課題となった。

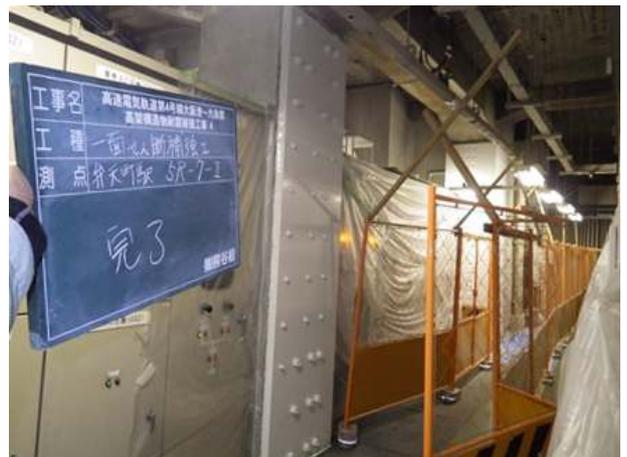
写真 - 3 一面耐震補強施工完了
