# 木曾川の洪水と猿尾群の歴史

太栄コンサルタンツ (株) フェロー会員 ○馬場 慎一  
名城大学 正会員 伊藤 政博  
加藤 英明

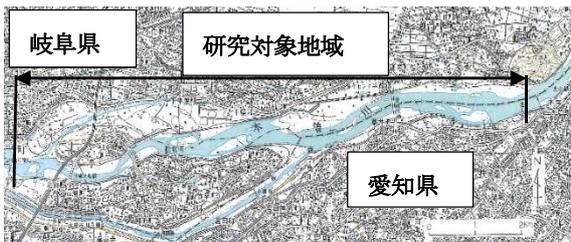
図-1 対象地域

対象地域は、図-1 に示す岐阜県羽島郡笠松町~愛知県丹羽郡扶桑町の木曾川で、河床材は粒径 5~20 cm の玉石であり、「治河要録」<sup>1)</sup>によると、江戸時代には扇状地河川を「石川」と呼ばれていた。また、河床勾配は 1/300~1/800 で、山本<sup>2)</sup>によるセグメント類型によると、セグメント1と2の範囲に該当する。

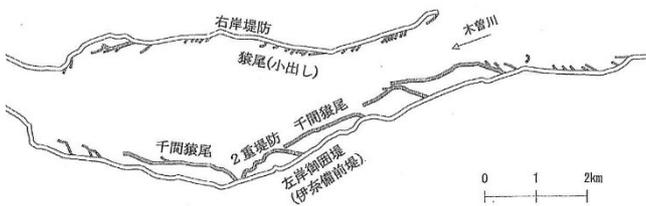
図-4 木曾川の猿尾配置概要図

図-4は、木曾川における1600～1662年にかけて築造された、堤防と猿尾を示す。

この図からわかるように、木曾川の築堤と猿尾の配置は、右岸は信玄堤初期の工法に似ている。猿尾は、図のように多数の「小出し」の設置である。また、左岸は尾張藩の普請であり、釜無川、利根川、荒川などの治水工法を熟知する伊奈忠次の計画・監督によって、右岸に比べて堤防と猿尾は強固な構造にされている。

この、左岸の工法は、信玄堤においてその後の試行錯誤により変更された、寛政7(1798)年の図-3に示す2重堤防の配置構造に近いことがわかる。

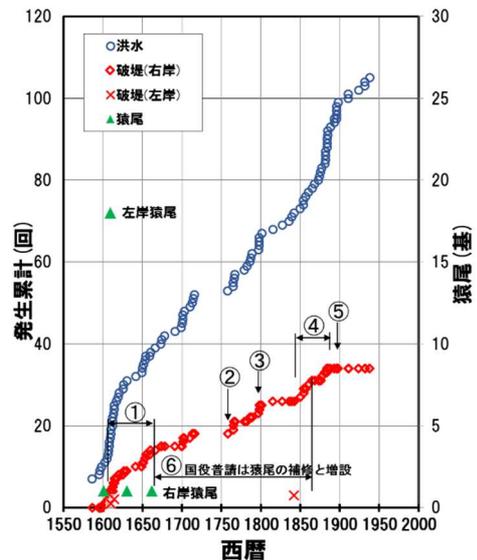
図-5 江戸時代における洪水と破堤の状況

破堤回数は、右岸34回、左岸3回で、経年的に累計を図に示した。

- ① 1660年迄に、右岸に3基の猿尾が増設され、また、堤防の国役普請により、1700年迄の破堤回数が増じた。
- ② 宝暦治水(1755年)で、下流に分流用逆猿尾が設置され堆砂と河床上昇で、1800年にかけて破堤数増加。
- ③ 左岸堤防が1790年代に2回で1.8m嵩上げされた。
- ④ 1850年頃から洪水頻度が増え、また左岸の堤防嵩上げにより右岸の破堤回数が増えた。
- ⑤ 明治20(1887)年からの木曾三川分流工事により、その後の破堤が無くなった。
- ⑥ 1660年以降の右岸国役普請は、大部分が猿尾の補修、増設工事であり、猿尾が堤防を防護していた。

「岐阜県災異誌」<sup>7)</sup>に基づいて、天正14年の大洪水以降の洪水と破堤と頻度を経年的に調べた。その結果が図-5に示してある。また、岐阜県治水史<sup>8)</sup>によると、右岸の破堤原因に関して次の2点が指摘できる。

この条件と、図-5にまとめた洪水と破堤の累加的頻度により、猿尾の治水効果について検討する。
