登録有形文化財森村橋の復元設計のための詳細調査および復元方針決定の紹介

八千代エンジニアリング(株) 正会員 ○永富 大亮
 小山町 溝口 久
 日本大学 正会員 五十畑 弘

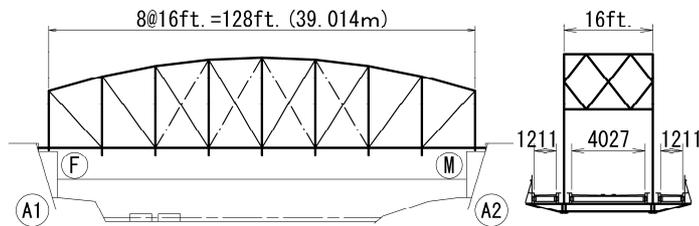
図-1 森村橋の一般図

森村橋は、旧富士紡績の創業 10 周年を記念¹⁾して建設された。橋名は、富士紡績の創業に関係した森村市左衛門²⁾の名前に由来する。設計¹⁾は、秋元繁松(1903 京都帝大土木卒)による。形式は 128(=8×16)ft. のスパン 39.013m の鋼単純プラットトラスとなる。主構間隔は 16ft.この間を、車と軽便鉄道が通行し、その両側に 6ft.の歩道がつく。ドイツからの輸入鋼材を使用し、東京石川島造船所で製作された。2005(平成 17)年に国の登録有形文化財に指定された。

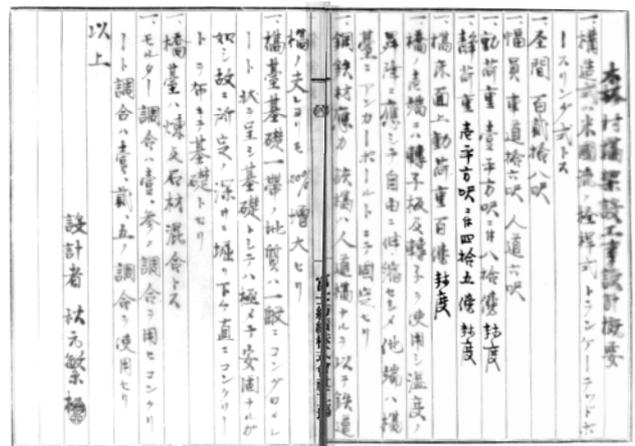
図-2 森村橋架設工事設計概要(設計者 秋元繁松)¹⁾

既往資料を調査した結果、森村橋の資料は、管理状態がよく、様々な資料が現存していることが判明した。設計概要書(図-2)、設計図(図-3)、設計計算書(図-4)、材料明細書、鋼材示方書等が残され、建設後の性能照査法を記す載荷力試験法を記した書類までが小山町史編さん資料¹⁾として残されていた。

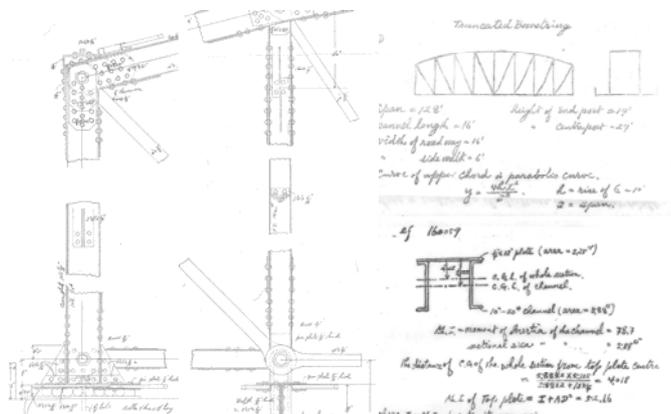
図-3 森村橋の設計図¹⁾

森村橋は、設計者・秋元繁松の設計計算書等¹⁾が現存する。設計計算書よれば、上弦材の格点座標は、16ft.間隔の放物線で計算され、死・活荷重、風荷重からなる断面力にて、各部材を設計している。鋼材示方書¹⁾には、「鋼材ノ重量寸法 形状等ハ「カムプチヤスチールカンパニー」発行ノ表ヲ標準トシテ計算セリ」と記載されることから、CAMBRIA STEELのハンドブック(図-5)³⁾を入手し、設計計算に使用された重量・寸法等を調べて設計断面を再現した。

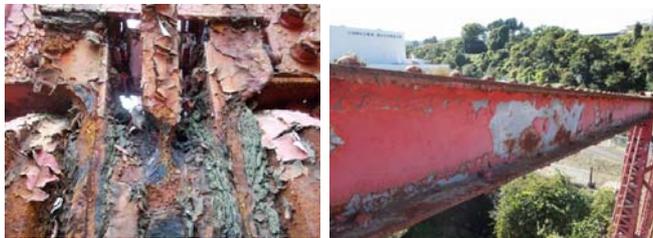
写-1 格点部の腐食

写-2 上弦材の塗膜状態

近接目視調査の結果、格点付近は、腐食が激しく、斜材の一部は破断寸前まで断面が減少(写-1)していた。一方、床版より上のオリジナル部材は、1965(昭和40)年に塗布された防食塗装(高濃度亜鉛末塗料)⁴⁾の上に、通常塗装されたことが偶然にも、二重防食相当となり、腐食が少ない状態(写-2)で現在に至る。

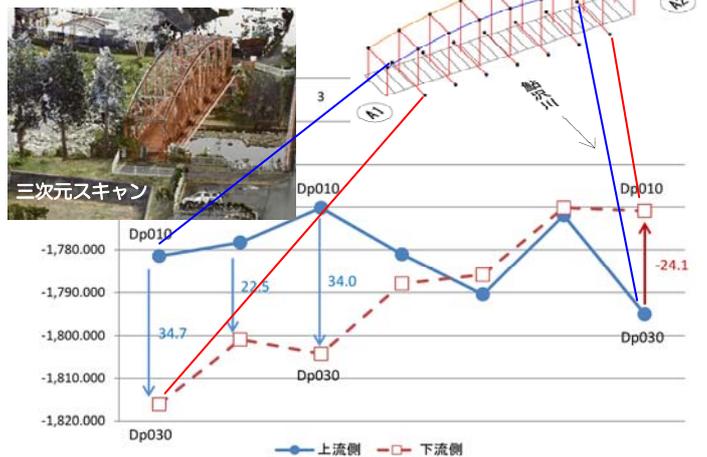
図-6 下弦材格点の変位計測結果

橋の損傷が激しい森村橋は、橋に近接することが危険と判断し、遠方から測定できる三次元スキャナにより、トラス格点の座標を計測した。その結果、4つの支承位置で、捻じれる様に鉛直方向に変位していた。また、1968(昭和43)年の下弦材補強図⁵⁾に記載される格点間距離と、50年後の現在の測定値との比較から、変状(損傷)が進行していること確認した。

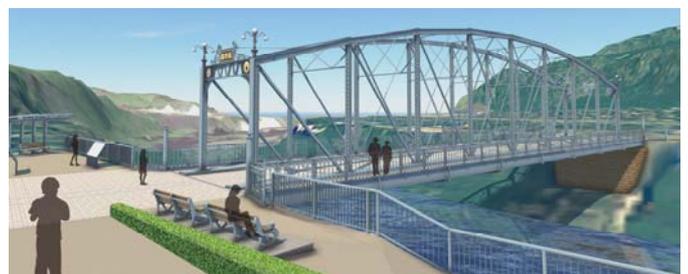
図-7 完成予想パース(三次元モデル)

復元することを、森村橋修景復元検討委員会で決定した。ただし、床版・縦桁は、既にオリジナル部材が現存していないことから、腐食しない鋼製で新規製作することとした。橋の運用形態を当初の鉄道・車荷重から、歩道荷重に限定とすることで活荷重を減らし、当時のオリジナル・トラス部材を大きな補強を必要とせずに、現行基準で復元設計することが可能となった。
