## 首都高速 1 号羽田線(東品川・榎橋・鮫洲埋立部)更新工事の概要

## 1. はじめに

本稿は、当該区間における更新事業の計画の概要について報告するものである。

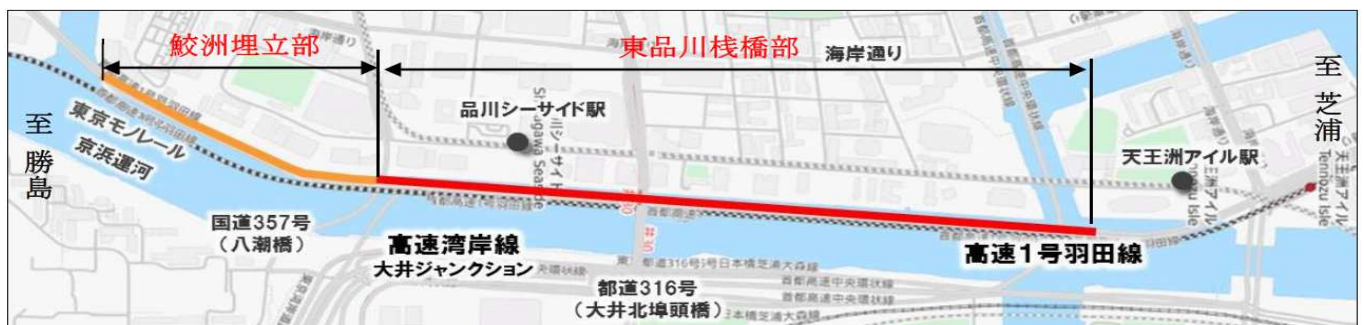
図-1 高速1号羽田線（東品川栈橋・鯨洲埋立部）更新事業位置図

首都高速道路の高速1号羽田線（東品川・榎橋・鮫洲埋立部）は、1963年（昭和38年）に供用し供用後約53年を経過した延長約1.7kmの区間である（図-1）。

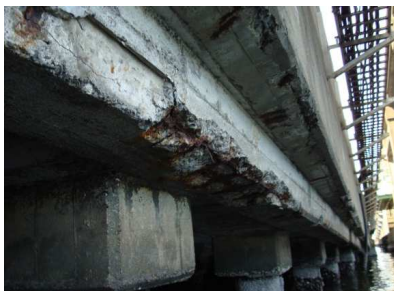
図-2 東品川棧橋損傷状況

東品川栈橋は、路面高さが海面に近い栈橋構造であるため、コンクリートの剥離及び鉄筋の腐食等の損傷が多数生じている（図-2）。

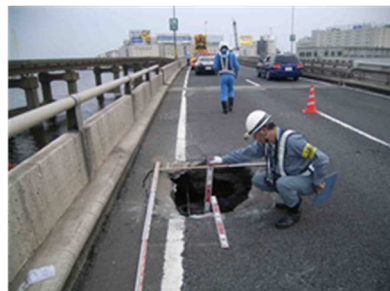
図-3 鯨洲埋立部損傷状況

鮫洲埋立部は、現在では仮設で用いられる鋼矢板による構造であるため、土中内部のタイロッドが腐食・破断し、鋼矢板が海側にはらむことで、路面にひび割れや陥没が過去に発生している状況にある（図-3）。

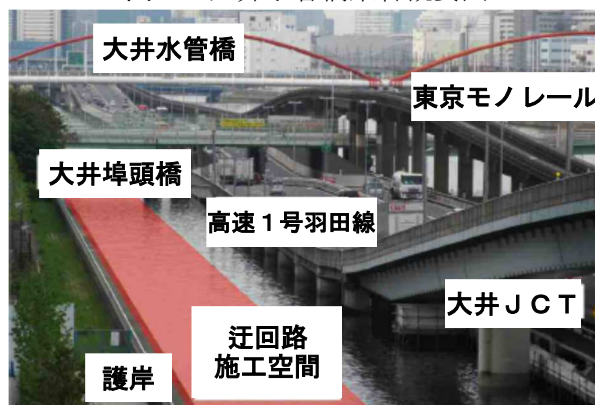
図-6 施工空間状況

迂回路の施工空間を含め、施工現場は、図-6に示す通り、非常に狭隘なため、プレキャスト部材の採用などの工夫により工程短縮を図った。
