## 首都高羽田線更新工事における迂回路の構造選定と急速施工（全体概要）

首都高速道路の高速 1 号羽田線(東品川栈橋・鮫洲埋立部)は、1963 年(昭和 38 年)に供用した約 1.7km の区間で、供用後 53 年が経過している。海面に近く厳しい環境に置かれていること、現在では仮設構造物に使用される鋼矢板による構造を一部採用していることなどに起因し、路面陥没が発生したりコンクリートの剥離等の損傷が多発したりしている。そのため現在、大規模更新事業として造り替えを行っている。

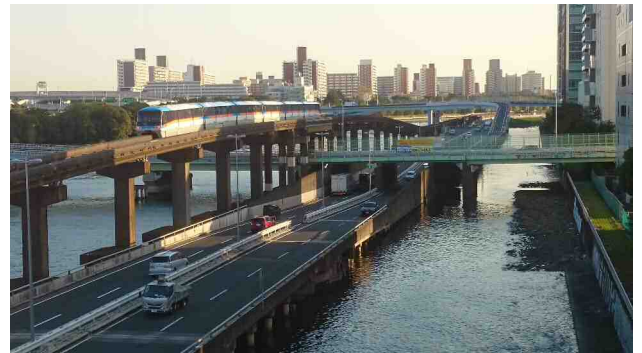
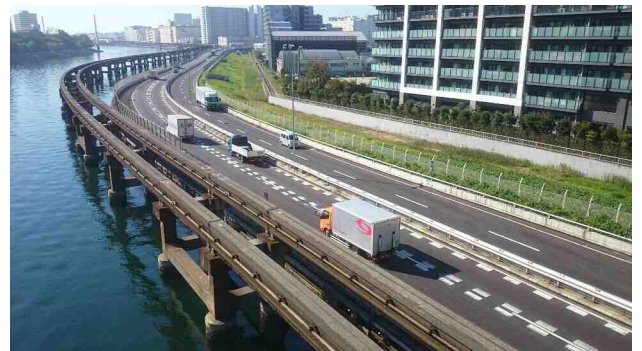
写真-1 工事着手前

a)東品川栈橋部

当該区間は京浜運河の護岸と東京モレールに挟まれた狭隘なスペースに位置しており、東京モレールの存在のため京浜運河からの資材の搬入はできない(写真-1)。また、当該区間の断面交通量は約 7 万台/日であり、首都高速道路や周辺の一般道路への交通影響を極力低減するため、長期の通行止めは行わないこととした。そのため、幅 10m~20m の狭く細長いスペースに、交通を切り回すための幅約 9m の迂回路と物流のための導線を確保する必要があった。また、このことから迂回路構築にあたっては、施工区間全線にわたり既設高速 1 号羽田線や東京モレール、京浜運河護岸との近接施工になり、慎重な施工が要求された。

b)鮫洲埋立部

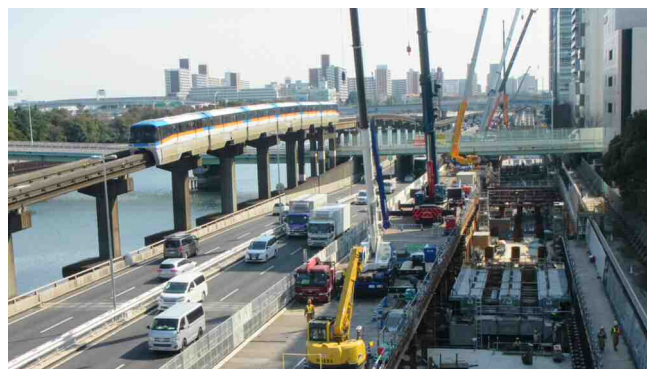
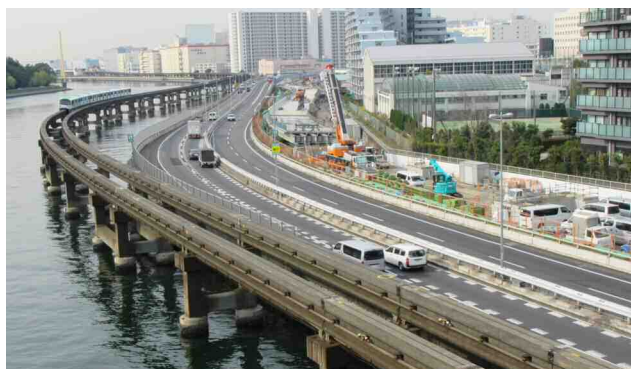
写真-2 平成29年3月末現在の状況

平成29年3月末現在の現場は写真-2のような状況である。現在、下部構造は100%完了しており、鋼桁架設の進捗は約60%、床板架設の進捗は約40%、壁高欄設置の進捗は約20%となっている。

a) 東品川栈橋部

b) 鮫洲埋立部
