既設鋼製壁高欄に代わる取替用新構造高欄における実験的検討

阪神高速道路株式会社 正会員 ○安積 恭子  
阪神高速道路株式会社 正会員 杉岡 弘一

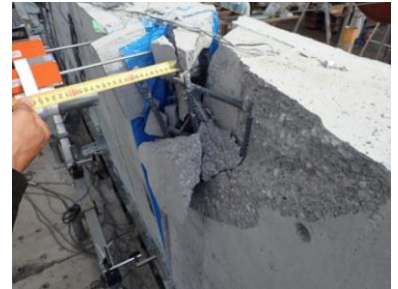
写真-1 に重錘衝突後の実験供試体前面の状態を、写真-2 に実験供試体背面の状態を示す。重錘が高欄を突き破ることはなかったが、基部にひび割れ幅 30mm のひび割れ破壊が生じた。また、供試体の横つなぎ付近では、壁高欄本体より 20kg 程度のコンクリート片が落下した。

写真-2 RC 中空壁高欄  
実験結果（壁高欄背面）

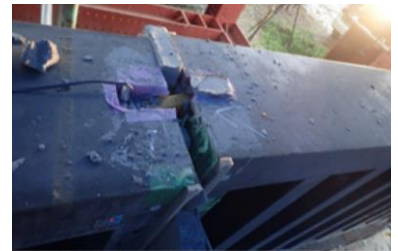
重錘が壁高欄を突き破ることはなく、壁高欄の外的損傷は少なかった。ただし、接合部から間詰材であるモルタル片が 1kg 程度飛散した。重錘衝突後の実験供試体接合部の状態を写真-3 に示す。

写真-3 UFC 壁高欄実験結果  
（接合部間詰材）

本稿では、既設鋼製壁高欄の現状の問題を打開すべく、取替用新構造高欄の提案を行い、性能評価実験について報告した。実験結果より、すべての壁高欄が求める性能を満たしていた。しかし、RC 中空壁高欄は発生した損傷が大きいと、現時点での実用性が乏しいと考えられる。また、UFC 壁高欄は接合部の間詰モルタルの飛散が見られたため、実用化に向けては間詰材飛散防止対策の検討が必要と考えられる。これらに対して、基部コンクリート鋼製壁高欄は、中央部鋼製パネルの変形が見られたが、パネルは取替可能であり、その他に大きな損傷は見られなかったため、実用性を有すると考えられる。

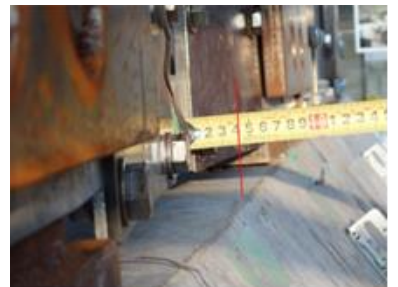
重錘が壁高欄を突き破ることはなく、重錘衝突点である中央部鋼製パネルが変形した。重錘衝突後の中央部鋼製パネルの状態を写真-4 に示す。

写真-4 基部コンクリート製  
鋼製壁高欄実験結果  
（中央部鋼製パネル前面）
