## 関門橋へのケーブル送気乾燥システムの導入について

西日本高速道路株式会社 正会員 後藤 昭彦  
 西日本高速道路株式会社 非会員 城戸 靖彦  
 西日本高速道路株式会社 正会員 ○山本 誠也

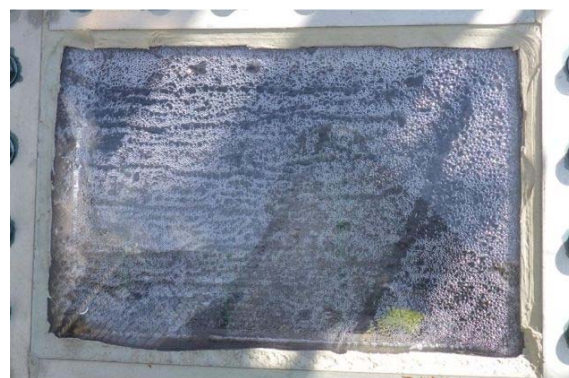
写真-2 主ケーブル内部結露状況

主ケーブル素線表面の腐食状況を写真-1に、内部の結露状況を写真-2示す。主ケーブル内部調査の結果、相対湿度は90%以上であり、外気温の変化により水分の気化・結露が繰り返される環境であることが確認された。将来の腐食進行を防ぐためには、内部の水分を極力除去し、相対湿度を低下させることが有効である。このため関門橋では本四高速で実績のあるケーブル送気乾燥システムを導入することとし、送気試験によりその効果を検証することとした。

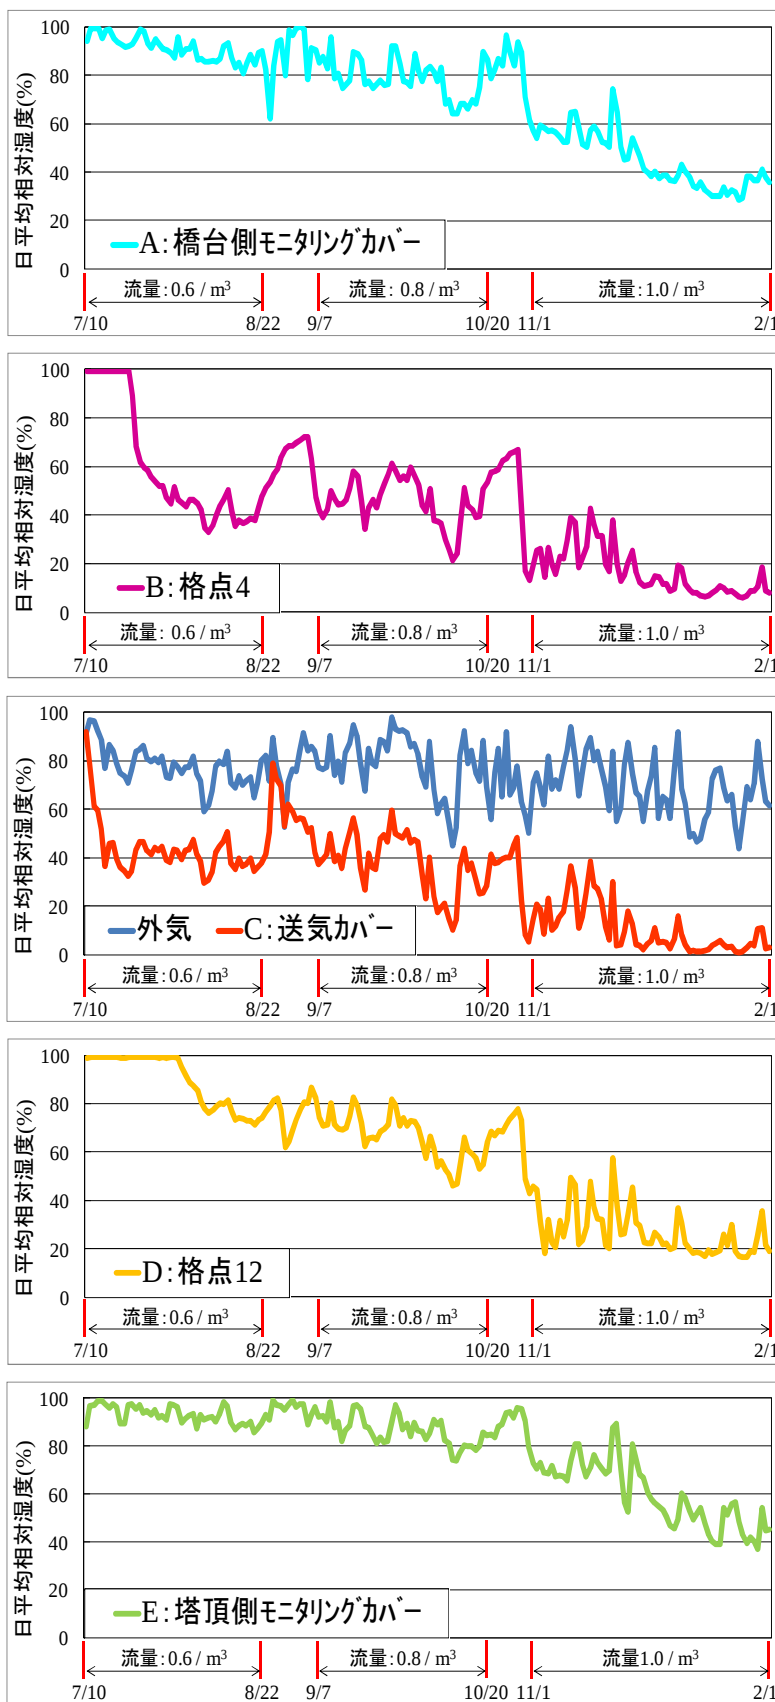
表-2 各計測点における日平均相対湿度

各計測点における日平均相対湿度を表-2に示す。試験開始日は7月10日、試験期間は流量パターン① (0.6 m<sup>3</sup>/min : 期間 7月10日～8月22日), パターン② (0.8 m<sup>3</sup>/min : 期間 9月7日～10月20日), パターン③ (1.0 m<sup>3</sup>/min : 期間 11月1日～2月1日)である。結果を以下に記す。

- 1) 送気システムの導入により、橋台側・塔頂側モニタリングカバー部では湿度が100%から40%程度に低下した。
- 2) 送気流量が増加するとともに、湿度が低下していく傾向があった。
- 3) 内部湿度は外湿度とある程度連動する傾向にあった。
- 4) 送気箇所からの距離が遠いほど湿度低下効果は小さかった。

ケーブル送気乾燥システムにより、関門橋主ケーブルにおいても内部湿度を低下させる効果が確認された。また、パターン③ (1.0 m<sup>3</sup>/min)では他パターンより効果が高いが、測定時期が湿度の低い季節であったため、内部湿度はそれに連動し低下した可能性もある。このため、今後も継続計測を行い、外気湿度と内部湿度の関係性を見極める必要があると考える。
