TBM 吹付モルタル自動ハツリ装置の開発

清水建設(株) 関西支店土木部 正会員 木村 厚之
 清水建設(株) 関西支店土木部 正会員 ○前田 全規
 清水建設(株) 土木技術本部開発機械部 正会員 田上 達之
 ジオマシンエンジニアリング(株) 塚田 純一

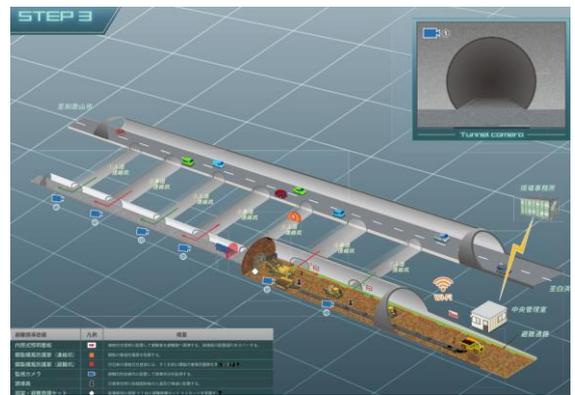
図-2 避難坑拡幅掘削イメージ

湯浅御坊道路(御坊 IC~有田 IC)は和歌山県御坊市から和歌山県有田郡有田川町に至る総延長約 19km の一般有料道路で、現在 4 車線化する事業がすすめられている。そのうち、川辺第一トンネル工事は、供用中の対面 2 車線トンネルに併設する避難坑を拡幅掘削(図-2)し、掘削断面積 70~89m²、トンネル延長 2,641m の 2 車線道路トンネルを構築するものである。

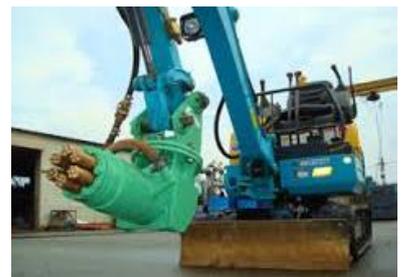
写真-1 スパイクハンマ

当初は掘削用大型ブレイカによる吹付モルタル撤去を計画したが、周辺地山の混入が大きいことからコンクリート研り装置(スパイクハンマ)(写真-1)による撤去を試みた。スパイクハンマは圧縮空気を用いて 6 本のビットに打撃を発生させコンクリート表面を研る機械である。通常はバックホウ先端にアタッチメントとして取り付けて使用する。

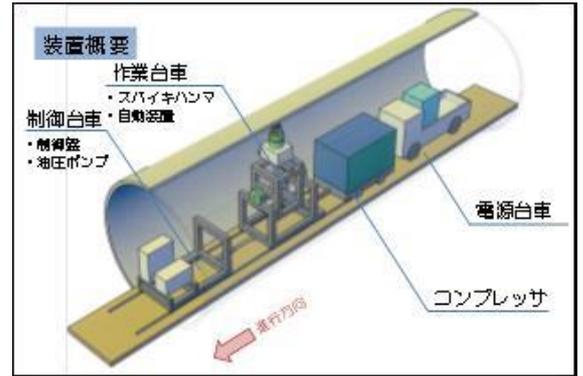
図-4 自動モルタルハツリ機概要

自動モルタルハツリ機の概要を図-4 に示す。

この装置は、スパイクハンマを搭載した作業装置と制御盤、コンプレッサー、発電機のそれぞれを搭載した台車を連ねて、軌道上を伸縮移動するものである。作業装置は旋回・摺動機構を搭載しスパイクハンマを作業面に対して垂直かつ適切な離れに配置することができ、効率的な研り作業が可能である。

装置は無人自動運転とし、オペレータが軌道の延長と点検・給油の準備工を行った後は、現在断面を一定時間ハツリ作業、けん引ジャッキによる伸縮移動を交互に繰り返し設定した距離まで連続して進む。ハツリ作業や装置の状況は、現場 LAN を通じてタブレット端末から確認できるシステムとなっている（写真-1）。

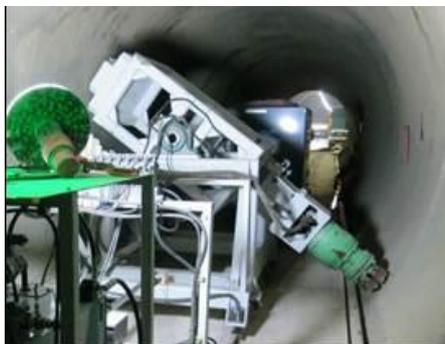
写真-2 自動モルタルハツリ機

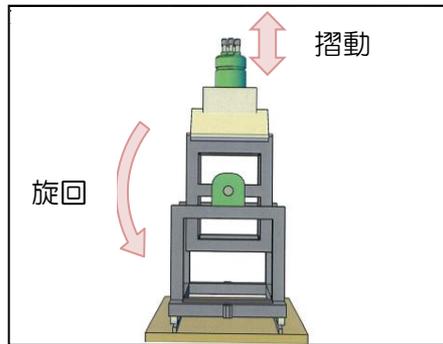
図-1 作業装置機構

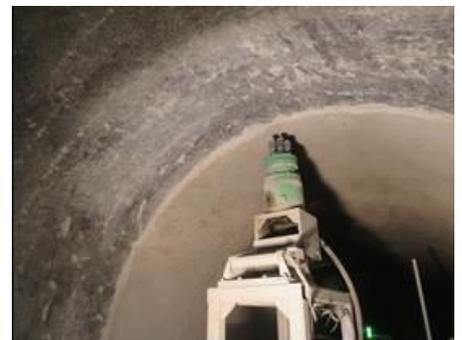
写真-1 モルタル研り施工状況

自動モルタルハツリ機を現場に導入、運用を開始した。本機にて取り除けない部分（支保工区間、床版直近等）や若干の研り残しについては切羽直近にて切羽機械による撤去を行うものの、掘削ズリの混入率や切羽掘削サイクルタイムへの影響は大きく改善することができた。

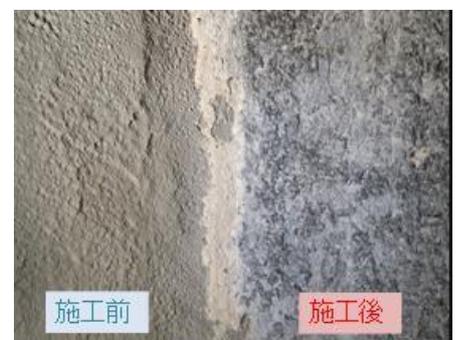
写真-1 モルタル研り施工面

モルタルの研り残しが生じる問題について、原因としては以下のことが考えられた。

- ①レールの設置精度の誤差（左右研り残し）
- ②床版施工高さの誤差（天端部研り残し）
- ③吹付施工面の凹凸（部分的研り残し）
- ④吹付施工厚の不均一（部分的研り残し）

これらの問題を解決すべく、スパイクハンマが常に研り面に対して常に最適な距離を保持できるようプログラムを修正することで①～③の課題に対して改善することができた。今後は④吹付施工厚さの不均一に対して研り残しを少なくなるよう更なる改善に取り組む所存である。
