# 高速道路の右側付加車線方式による試行運用および現場での創意工夫

中日本ハイウェイ・エンジニアリング名古屋株式会社 正会員 ○日東 義仁  
中日本高速道路株式会社 上水 一路

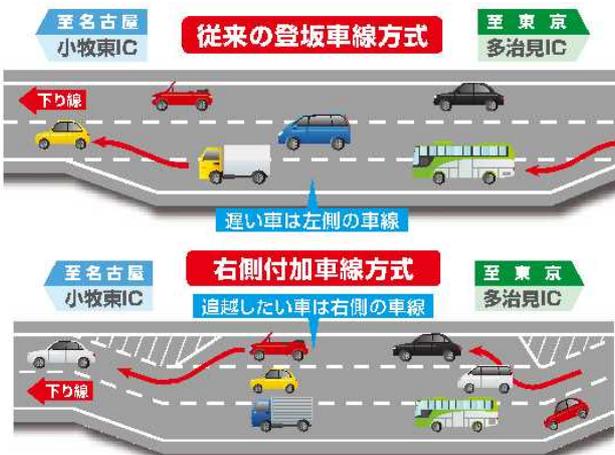
図2 車線方式の違い

従来の登坂車線では、速度の遅い大型車などが走行車線へ合流する時や登坂車線を使って無理な追越しをしようとする一般車両による交通事故リスクが懸念されている。そこで、今回の右側付加車線方式は、比較的速度に自由度のある車両が右側から追い抜く構造となるため、安全性の向上が期待される。車線方式の違いを図2に示す。

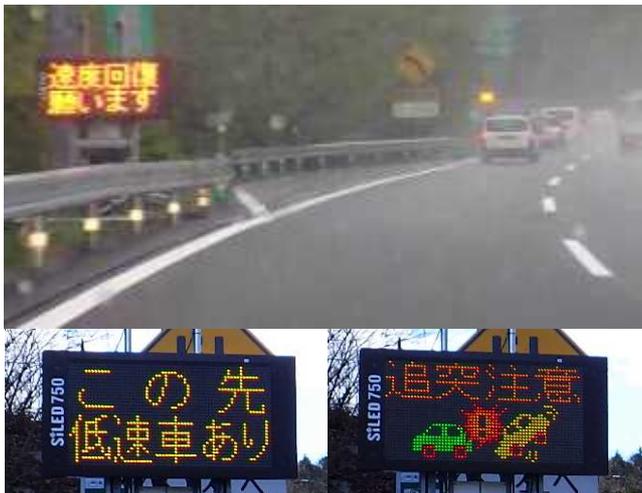
写真1 簡易情報板の表示状況

- (1)車線シフト区間の起点部・終点部が夜間でもよく見え、安全かつ円滑な車線変更を促すために道路照明を設置した。
- (2)第一走行車線（旧登坂車線）を走る遅い車両に後ろから来る早い車両が追突しないように注意喚起するため、速度センサーで遅い車両（時速 50km 未満）を検知した時には「速度回復願います」を 7 秒間、その後「この先低速車あり」と「追突注意」を 23 秒間ブリンク表示する簡易情報板（写真 1）を区間内 6 箇所に設置した。また、直近上流（手前側）の簡易情報板と連動させ、「この先低速車あり」と「追突注意」を 30 秒間表示するシステムを設置した。

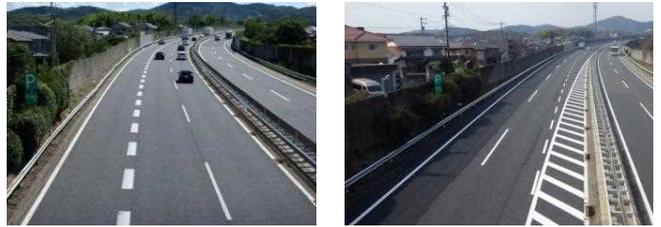
写真2 試行運用前後の状況【起点部】

試行運用前後の状況を写真 2,3 に示す。

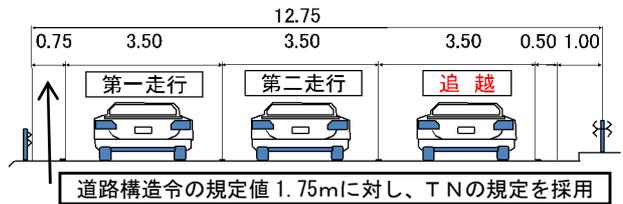
図3 横断図

当該区間は道路構造令上第1種3級の道路であり、本来なら左側路肩幅員規定値は 1.75m となるが、図 3 に示すとおり路肩幅員 0.75m (トンネルの規定値) である。今回の試行運用は約 2 年間であり、非常駐車帯を約 500m 間隔で設置して、トンネル部と同等な安全性を確保し道路構造令上の弾力的な運用として行っている。しかし、本格的な運用を行う場合には、道路構造令および各種法令についての位置づけを再整理し検討を行う必要がある。また、当該区間のように登坂車線と走行・追越車線の横断勾配が異なるような場合には、横断勾配修正に伴う大規模な工事となり多額の費用を要することも留意する必要がある。
