## 大規模崩壊斜面直下における無人化施工の実績

鹿島建設(株) 正会員 ○松本健太郎 江口健治

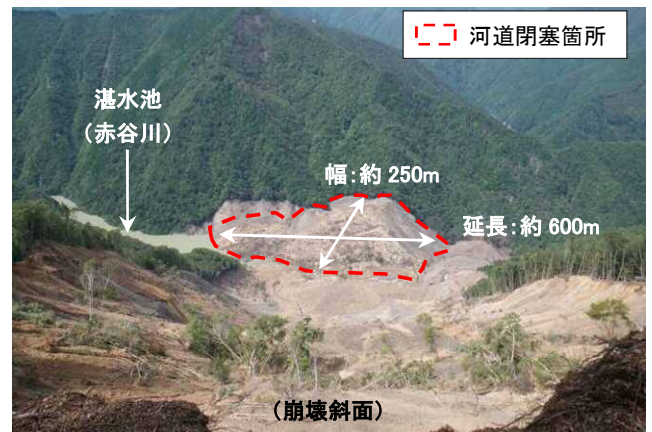
写真-1 河道閉塞状況

2011年9月の台風12号による降雨は、紀伊半島の広い範囲で総降水量が1,000mmを超え、記録的な大雨となり各地で甚大な被害をもたらした。この大雨の影響により、赤谷地区(奈良県五條市大塔町清水)では、深層崩壊が発生し、崩壊土砂が河道を閉塞し、大規模な湛水池(天然ダム)が形成された(写真-1参照)。

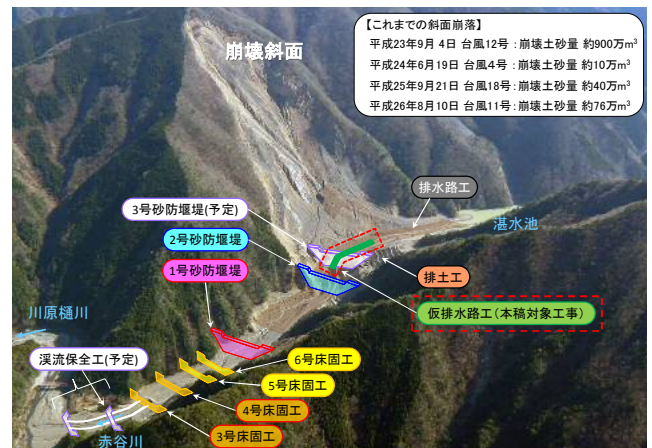
図-1 河道閉塞対策工事の全体概要

当該地区では、発災直後より越流侵食の防止を目的とした仮排水路を整備する緊急対策工事が実施された。現在は、河道閉塞土砂の侵食防止を図るための砂防堰堤等の整備が進められている(図-1参照)。本報文では、2号砂防堰堤整備中の2014年8月の台風により被災した仮排水路の復旧を無人化施工で実施した実績について報告する。

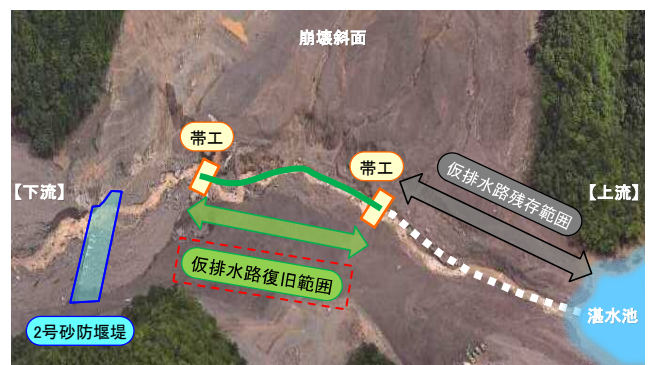
図-2 仮排水路復旧工事の概要図

図-2に仮排水路復旧工事の概要図を示す。2014年8月の台風11号後、豪雨の影響で越流および侵食が生じ、仮排水路の被災範囲が拡大することが懸念されたので、応急対策として帯工を上下流に2基設置した。その後、再崩落により堆積した土砂を掘削・除去し、被災した暗渠排水管を撤去・復旧した後に、保護コンクリートを打設し、越流・侵食防止として厚さ2mのセメント改良盛土で被覆防護する形状とした。

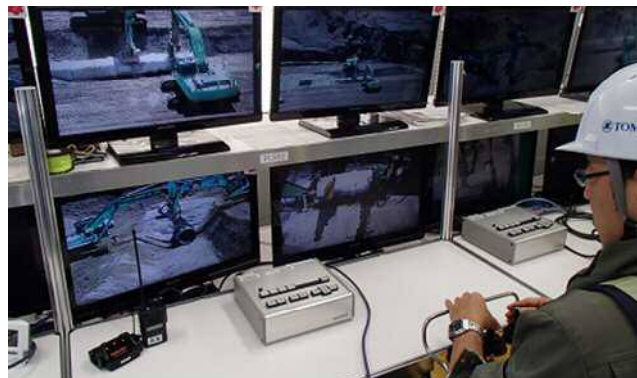
写真-2 無人化施工の状況(操作室)

図-4に施工フローを示す。ヒューム管の設置は、無人化仕様の1.4m<sup>3</sup>バックホウで施工した。バックホウオペレータは、施工箇所から約1km離れた操作室にてバックホウを操作するので、ヒューム管の揚重位置や挿入位置をモニタ画面にて確認する必要があった(写真-2参照)。そのため、事前にヒューム管に重心位置と挿入確認位置をマーキングし、モニタ画面にてその位置を確認することで、無人化施工においても円滑にヒューム管の接続作業が可能となった。

また、仮排水路の復旧は、施工延長が長く、無人化施工機械に搭載したカメラのみでは死角が多く発生するので、施工箇所の全体的な状況がモニタ画面から確認できるように上下流にカメラ車を各1台配置した。

その結果、モニタ画面から施工箇所の不陸や障害物等の状況を詳細に把握し、ヒューム管を設置することができた。

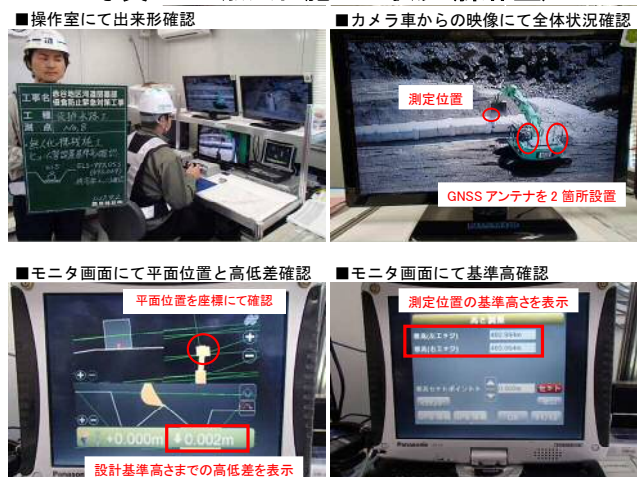
写真-3 出来形確認の状況(操作室)

出来形管理は、情報化施工の一つであるマシンガイダンスシステムを採用し、バックホウにGNSSアンテナを設置することで、リアルタイムに位置情報を取得し、バックホウの先端で平面位置と高さを確認した(写真-3参照)。

その結果、最も出来形精度が求められるヒューム管の設置作業で、平面位置で±40mm、高さで±50mm以内に収めることができた。なお、コンクリート打設、セメント改良盛土の作業についても、同様にマシンガイダンスシステムを採用し、出来形管理を実施することで表-1のとおり国交省規格値の70%を達成することができた。
