パワーブレンダー工法の攪拌混合時の周辺地盤への影響

○(株)加藤建設 正会員 牧野貴哉
 (株)加藤建設 笹野 誠
 (株)加藤建設 正会員 菅野航太

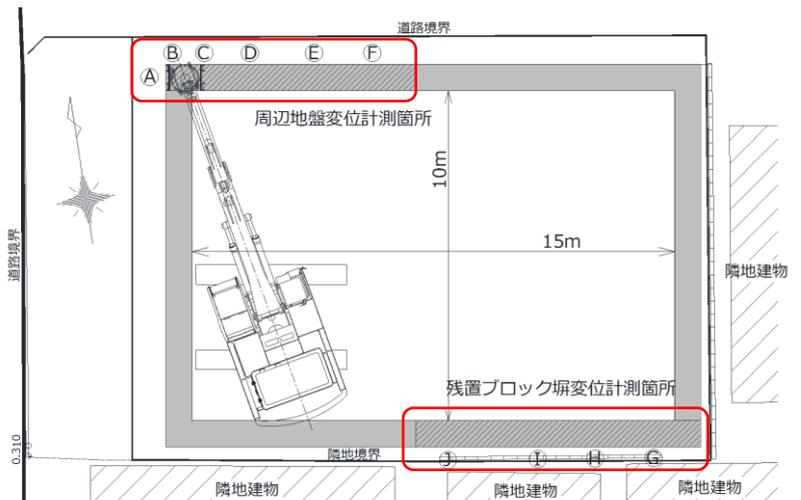
図-1 計測位置の平面図

周辺地盤の変位計測は、北側道路部での周辺地盤と南側に残置したブロック塀の頭部により行った。図-1は計測位置の平面図、図-2は残置ブロック塀の側面図および正面図を示す。写真-1は残置ブロック塀、写真-2は当現場で使用した攪拌混合機を示す。

- 1) 北側道路部。連続壁との平行部は離隔 350 mm、連続壁端部は離隔 500mm の位置にて、単管パイプに取付けたプリズムを計測した。
- 2) 南側残置ブロック塀。連続壁からの離隔 250 mm に位置し、頭部にプリズムを付けて計測した。

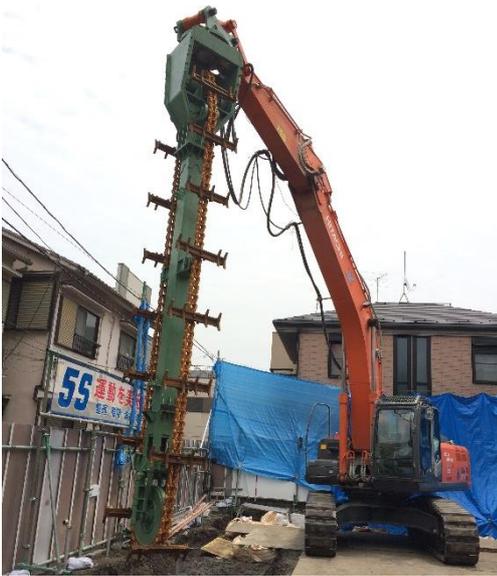
写真-2 使用機械

ベースマシン	1.4m ³
攪拌混合機	7m クラス

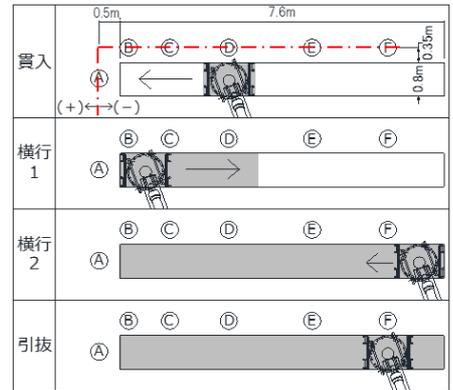
図-3 攪拌混合機と計測点の位置

図-3 には、連続壁の施工に伴う攪拌混合機の作業手順および変位計測位置を示す。変位は、同図に一点鎖線の外側を+、内側を-として示す。図-4 は、混合攪拌機の横行掘進に伴い発生した残留変位を示す。表-1 は、各施工状況（貫入・横行・引抜）における残留変位の結果を示す。

測点 A では、連続壁側へ4mmの変位を確認した。また、測点 B～F の横行掘進時には、最大変位が2mmを確認したが、残留変位は1mmに留まった。

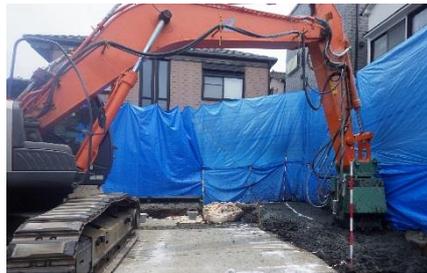
写真-3 南側の連続壁の造成状況

写真-3 は、南側のブロック塀に近接する位置での連続壁の造成状況を示す。図-5 は、攪拌混合機の引抜位置、表-2 には計測結果を示す。ブロック塀の変位は、施工を進めていくにつれ徐々に発生し、残留変位は7～11mmとなった。また、目視ではあるが、ブロック塀にはクラック等は確認されなかった。

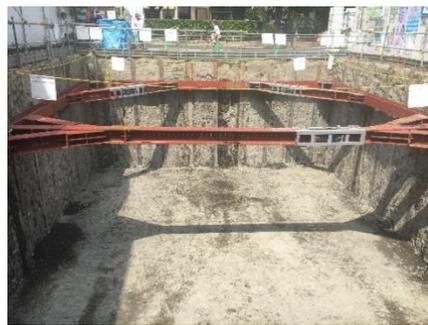
写真-4 連続壁全景

写真-4, 5 は、掘削完了後の連続壁側面を示す。連続壁からは、漏水やクラックの確認はされず、当初懸念していた離隔が 250mm の隣接構造物に影響を与える事なく工事を無事完了することができた。
