# 貫通施工による地下鉄営業線直下の地盤改良工 —相鉄・東急直通線新横浜駅地下鉄交差部工事—

横浜市交通局 野口弘毅、杉崎操  
鹿島建設(株) 正会員 矢野孝司、岩月章浩、岩下直樹、○菅谷基規

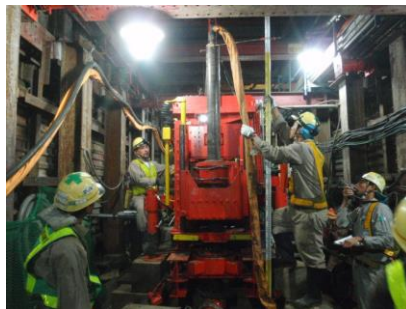
写真－1 路下削孔

上の路下空間に削孔機（写真－1）を、地上規制帯内にクレーンと造成機をそれぞれ配置して作業時間短縮を図ると共に、造成時の閉塞トラブルに対し、迅速に対応可能な配置とした。（図－3）

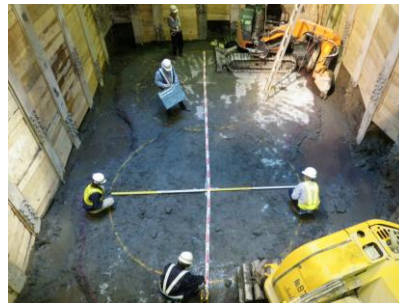
写真－3 試験施工

本施工に先立ち、N値 150 の硬質な砂層地盤に対して必要改良径が確保できるか検証するため、試験施工を行なった。3.8mの離隔で2本の地盤改良を施工し、中間地点のコアを採取して改良体の健全性を確認した。試験施工箇所の改良体を写真－3に示す。

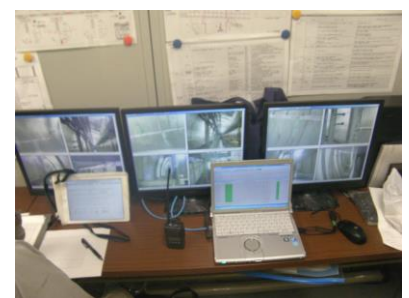
写真－4 計測監視

地下鉄躯体には、開水路式鉛直変位計を 60m 区間 4 測線に、水平変位計を 1 測線に設け、躯体への影響を監視した。また、南側貫通施工では電力洞道を巻き込んで造成を行う（改良芯と電力洞道との最小離隔 654mm）近接施工となるため、洞道内のウェブカメラ設置（計 12 台）に加え、洞道内に設置された鉛直・水平変位計、内空変位計の計測データを取得した。これらの計測データは現場計測室のパソコンモニター及び iPad にて常時リアルタイムで動態監視し、異常があれば直ちに施工を中断することとした。（写真－4）

貫通地盤改良施工により、地盤内の地下水圧の変動や排泥閉塞による地盤内圧の上昇により、計測値の変動がたびたび観測されたが、工事中断の管理値を超過することなく、全ての施工を完了した。
