中層混合処理工による遮断壁を用いた真空圧密工および盛土工施工時の  
周辺地盤への影響について

大林組 正会員 ○越智 宏充 伊藤 智治 佐々木 徹  
東日本高速道路 正会員 金田 和男 小宮奈保子

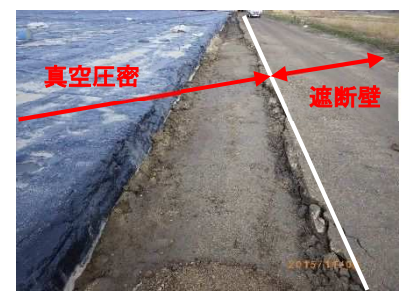
写真-2 遮断壁脇の引込み沈下状況
