## ワイヤロープを利用した橋梁点検について

(株)ネクスコ東日本エンジニアリング 正会員 ○赤尾 駿太朗  
(株)ネクスコ東日本エンジニアリング 志村 充伸

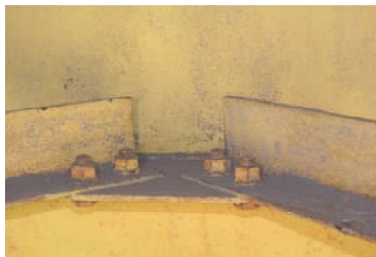
写真-5 ガセット部

3回目の検証で得られた撮影画像を（写真-5, 6）に示す。昇降高さおよび明るさに問題はなく、上フランジ添接部やガセット部の確認が可能な画像である。近接目視と同等に腐食および塗膜の状況等を確認できることから、検査路からの点検と同等の画像取得が可能であり、塗膜割れなどを含め一次スクリーニングとしては十分な精度を有すると考えられる。ただし、本撮影機構は第三者被害が想定されない箇所に対する点検手法であり、触診・打音による点検には対応しておらず、各種点検手法と併用する必要がある。

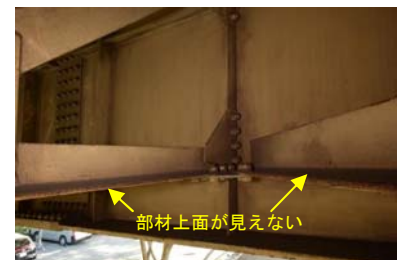
写真-2 昇降高さ不足

1回目の検証では、ワイヤのたわみにより径間中央付近での鋼部材上面の確認が困難であった。（写真-2）当初、最大昇降高さは60cm程度で十分であると考えていたが、昇降装置の重量により従来の床版タイプと比較して本体重量が大幅に増加し、ケーブルのたわみが想定以上に大きくなってしまったためである。解決策として、昇降部の脚を継足し式に改良し、最大昇降高さを110cmとした。

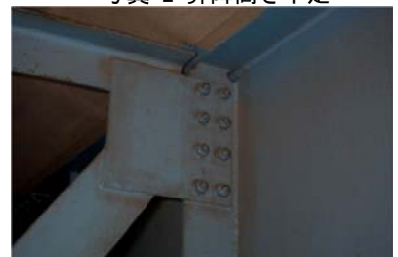
写真-3 光量不足

2回目の検証では、6車線道路の中分側と点検環境が暗い中で、カメラのズームにより離れた被写体を点検し撮影を行った。LEDライトとカメラの内蔵ストロボで撮影に必要な光量を得ることが出来ると想定していたが、撮影画像が暗く、特にカメラから離れた箇所を撮影した場合に、損傷把握が難しい事が分かった。（写真-3）そのため、全体的な光量を上げるために、外付ストロボを搭載した。
