## 光ファイバセンサによる水路トンネルモニタリング

北海道電力(株) 正会員 ○池田圭甫  
鹿島建設(株) 正会員 今井道男

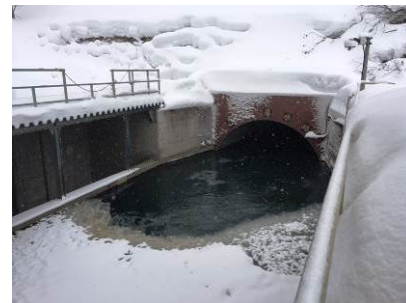
写真-1 導水路トンネル坑口(3月)

これまで、水路トンネルの点検は、発電所停止期間中に目視による確認が行われていたが、より高頻度なモニタリングが望まれる。しかし、発電所運転中のトンネル内は水没することから、電気式センサの適用は困難であった(写真-1)。そこで、補修を行った水路トンネルモニタリングへの光ファイバセンサの現場適用を試み、着手したので報告する。

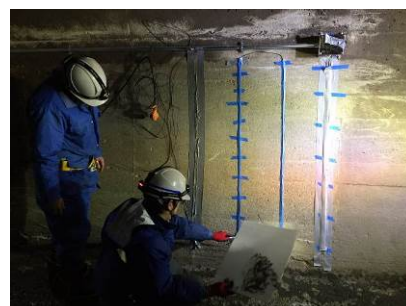
写真-2 曝露試験準備状況

水路トンネル内の覆工コンクリート表面に、表-1に示す接着剤を用いて光ファイバセンサ(1.8×3.5mm<sup>2</sup>のポリエチレン被覆加工済み)を設置し、現地で曝露することとした(写真-2)。光ファイバセンサは縦坑を通じて地表まで延伸し、発電所運転期間中、損失測定器(OTDR)を用いて水路トンネル内の光ファイバセンサの損失変化を定期的に計測した。

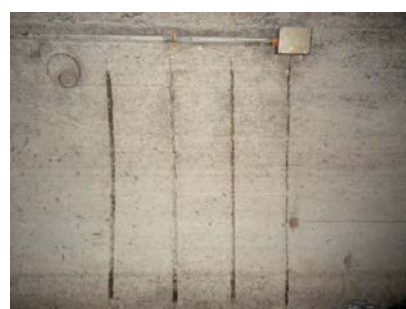
写真-3 曝露試験後の状況

約6ヶ月間における損失量の変化を図-1に示す。異常を示すような損失量の変化は見られなかったため、接着剤の剥がれに起因する光ファイバセンサの極端な曲げ、損傷が生じるような事態は発生しなかった。約6ヶ月後の光ファイバセンサの設置状況を写真-3に示す。目視確認の結果、使用したすべての接着剤について、水流の影響による剥がれなどは見られず、接着状況は極めて良好であった。簡便な設置方法による実現性を確認することができた。

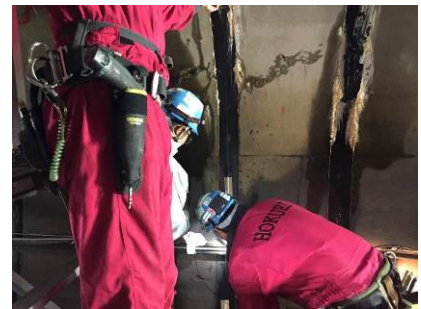
写真－4 補修区間へのセンサ設置

対象となる水路トンネルのモニタリング項目は、①補修区間の覆工変形（2断面、計約40m長）、②ブロック間継目部の開閉（14箇所、計約160m長）、に大別される。これらは、曝露試験で選定した接着剤を用いてそれぞれ光ファイバセンサを固定し、坑口近傍にある建屋まで配線した（約600m長）。計測区間以外は、サドルによって光ファイバセンサを固定した。簡便な設置方法を採用した結果、電工作業員4名×3日間で資機材搬入、位置出し、センサ設置（写真－4～5）、配線、計測確認まですべての作業を終えることができた。

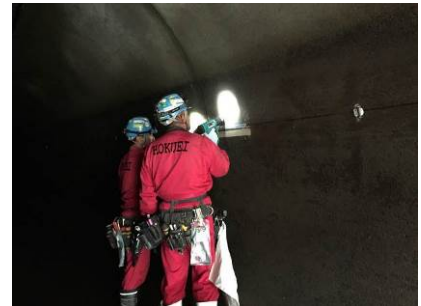
写真－5 継目部へのセンサ設置

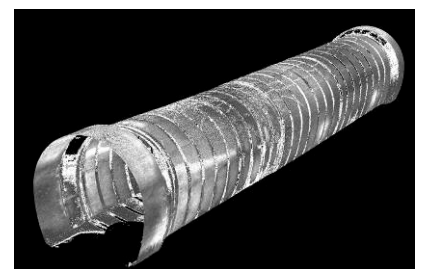
図－4 三次元スキャナの結果

光ファイバセンサによって得られるひずみ計測結果をもとに、覆工変形と継目部開閉を算出することが目的である。そのため、①についてはひずみから曲げ変形を積分して変形の形状を、②については位置分解能でひずみを除して継目部の開口変位量を、それぞれ算出する必要がある。これらの算出にあたっては、温度補正とともに、①では補修区間の覆工の圆心位置、②ではひずみの積分方法など、いくつか検討すべきパラメータがある。また、算出結果の妥当性を確認するためには、参照データとの比較が必要である。そのため、今回、設置作業と並行して三次元スキャナにより補修区間の断面形状を把握した。次回の発電所停止期間においても同様に断面形状を把握し、その差分から変形形状を算出する予定である。また、温度変化を参照データとして、光ファイバセンサによる変形算出結果を検討する（図－4～5）。②の継目部についても同様に、次回の発電所停止期間に手動計測する継目部開閉量を参照データとし、妥当性を確認する。
