## ダム上流面の水中部における水中調査ロボットの点検・調査

五洋建設(株) 正会員 ○水野 剣一 杉本 英樹 正会員 武井 俊哉  
正会員 森屋 陽一 正会員 小笠原 哲也

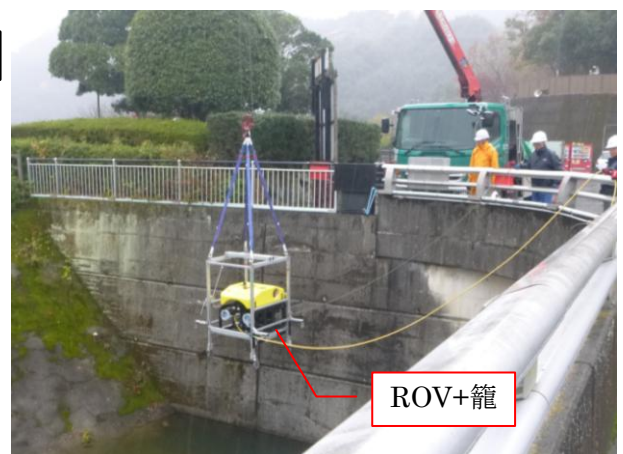
写真-1 ROV 投入状況

ロボットの空中重量は約100kgであり、写真-1に示すように積載形トラッククレーンによりロボットを乗

せた籠を吊り降ろして水面に浮かべた。その後、ロボットを操作して籠から出し、各調査箇所に移した。この方法によって、水面上に船を配備しなくても調査が可能になる。

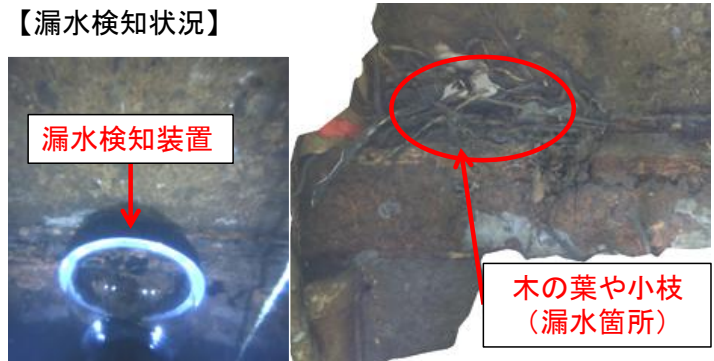
写真-4 漏水検知状況・漏水箇所の 3D 画像

漏水調査では、事前に下流面や監査廊で漏水が確認されている横継目において、上流側からロボットで撮影したところ 写真-4 のように木の葉や小枝が詰まっている状況が確認された。木の葉や小枝を除去した後、漏水検知装置で測定した。得られた流速から漏水量を算出した結果、漏水量は測定範囲(直径 15cm)で約 1.7ℓ/min であった。この漏水箇所は以前漏水を止めるために補修された部分であり、その鋼材の一部が劣化したことで再度漏水が発生していると考えられる。

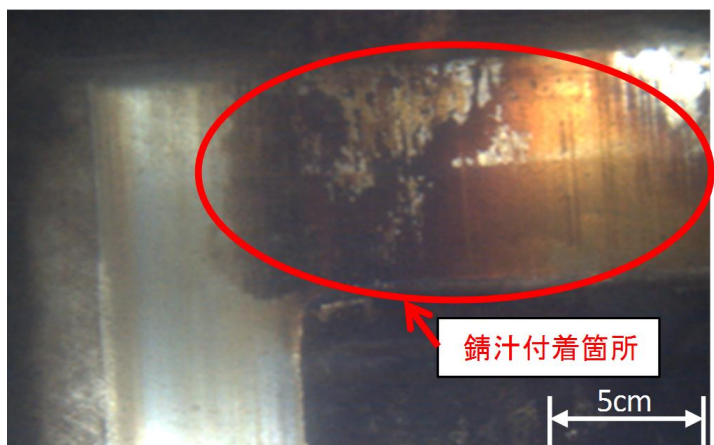
写真-5 コンジット予備ゲート戸当たりの画像

コンジット予備ゲート戸当たりの調査では、カメラと堤体の離隔距離を 25cm にして撮影した。この時の概査効率は約 30m<sup>2</sup>/h であった。撮影画像から戸当たりに錆汁が付着した部分を確認された(写真-5)。また、コンジットゲート内部調査も行ったが、特に異常は確認されなかった。
