# 生物付着等のある埋設導水鋼管における板厚測定ロボットの現地検証および評価

## 1. 長大な導水路における維持管理上の課題

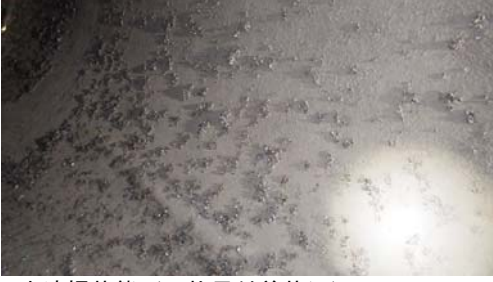
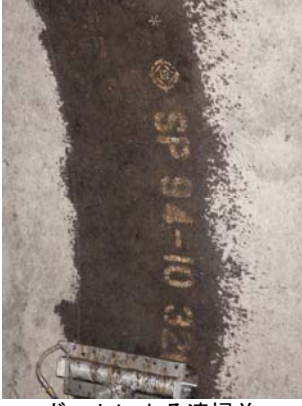
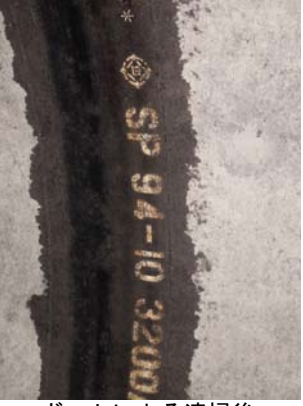
図-2 壁面洗浄ロボットによる清掃状態

②データ取得性：本手法は、測線上の管表面に泥や二枚貝イの足糸等の凹凸があると測定の支障となり、欠測や異常値が多数発生する原因となる。清掃ロボットを用いて清掃後（写真 4）、1 mmピッチで測定することで面的な診断が可能なデータ数が確保された（図-3）。

未清掃状態（二枚貝付着状況）

ロボットによる清掃前

ロボットによる清掃後

数 10 c m以上の滞水があると、機器の搬入出等の作業性の低下あるいは測定ロボットの走行が困難になるため、ドライ又は水深数 cm 程度まで排水しておく必要がある。また、管内面の塗膜を覆っている付着物（カワヒバリガイ等）の除去は人力で行い、散水して泥やカワヒバリガイの足糸を十分湿らせた後に壁面清掃ロボットを使用して機械清掃を行うのが効率的である。
