## GFRP 材料を適用した迂回路仮橋の計画及び事後評価

大日本コンサルタント（株）

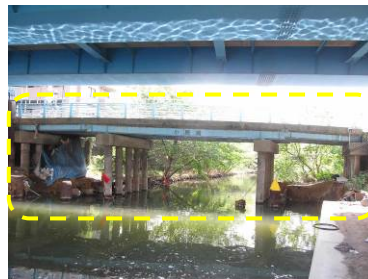
既設橋は、東京都の江東内部河川のうち、江戸時代に開削された運河（北十間川）を渡河する（写真 1）。昭和 40 年に建設された橋梁（上部工：鋼 3 径間連続ゲルバーI 桁、下部工：パイルベント基礎）であり、建設当時は車道橋として使用されていたが、老朽化を理由に近年では自転車歩行者専用と

写真 1 既設橋外観

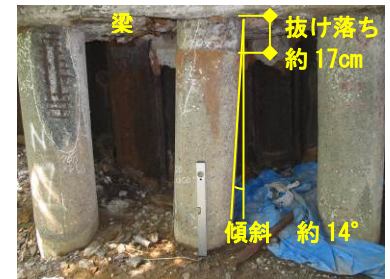
写真 2 パイルベント基礎損傷状況

撤去された経緯として、平成 24 年 8 月に既設橋の定期点検を実施した結果、パイルベント杭の傾斜を確認、及び一部で梁から杭の抜け落ちが見られた（写真 2）。この原因は、既設橋の建設後に近接して埋設された  $\phi$  2800 の下水道管の影響と推察される。

そのため、既設橋利用者および河川利用者への安全確保を目的に、緊急的に既設橋の撤去工事が計画された。

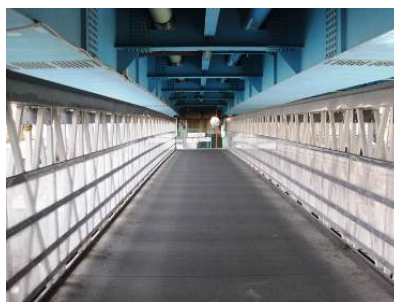
GFRP の劣化因子は、紫外線、及び水である<sup>1)</sup>。当該橋梁は車道橋の直下に架設されているため、紫外線及び雨水の影響は小さい。よって、供用から 3 年 6 ヶ月（平成 29 年 3 月現在）経過した現在、目視で確認した状況では変状等はない（写真 3・写真 4）。

写真 3 仮橋橋面

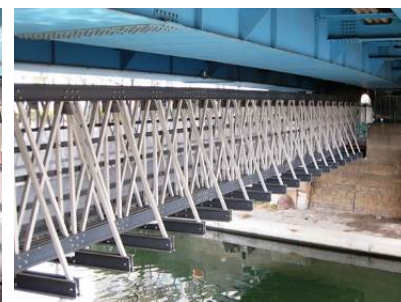
写真 4 仮橋側面
