## 抜取り可能なあと施工アンカーの性能確認試験

(株)駒井ハルテック 正会員 ○平野 穂菜美 (株)駒井ハルテック 正会員 橋 肇  
(株)駒井ハルテック 正会員 三輪 浩二 (株)駒井ハルテック 正会員 中本 啓介

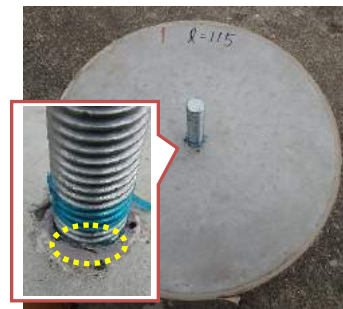
図-5 荷重急低下後状況  
(試験体1)

試験体1は、図-5に示すように、コンクリートに損傷はなく、アクリル樹脂表面のひび割れとアンカーボルトの抜出しを確認した。アンカーボルトをレンチにより抜取ると、図-6のように樹脂で形成されたネジ山があり、ネジ山に損傷は見られなかった。これにより、荷重の急低下時にはアクリル樹脂の凝集破壊等は生じておらず、アンカーボルトとアクリル樹脂の界面で付着切れが生じた状況であると推測される。

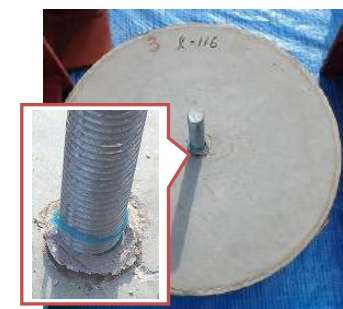
図-7 荷重急低下後状況  
(試験体3)

試験体2, 3は、図-7に示すように、コンクリートに損傷はなく、樹脂表面の破壊とアンカーボルトの抜出しを確認した。そして、アンカーボルトをジャッキで引張ると、図-8に示すように、アンカーボルトとアクリル樹脂の界面で破壊し、アンカーボルトが引抜けた。

以上より、本試験では、載荷試験によりアンカーボルトの降伏が先行することがわかった。つぎに、引張耐力を超えると、アンカーボルトの変位が増大し、アンカーボルトとアクリル樹脂との界面で付着切れが生じて、荷重が急低下したと推測される。アンカーボルトをさらに引張ると、アクリル樹脂の凝集破壊がはじまり、アンカーボルトが抜き出たものとする。
